## ハイパースペクトル画像によるレール劣化状態の把握に関する検討

鉄道総研 正会員 坪川 洋友

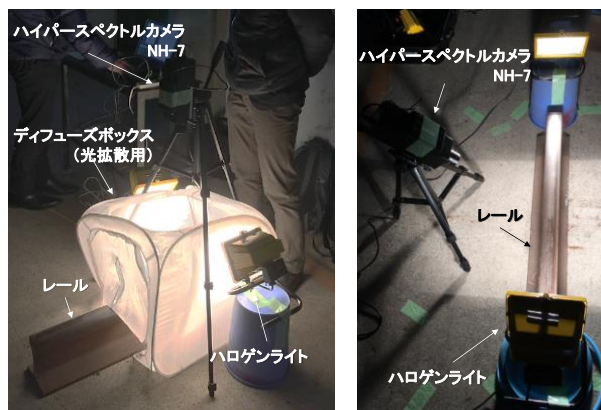
図2 室内試験の様子

ハイパースペクトルカメラが、レール表面の初期の劣化検出に適用可能であるかを確認するために、目視で白色層が確認されるレール（通トン1.1億トン）を撮影してスペクトル分析を行った。試験に用いたハイパースペクトルカメラ（NH-7:エバ・ジャパン社製）の主な仕様を表1に示す。また、室内試験の様子を図2に示す。試験で使用する光源については、これまでハイパースペクトルカメラでレールを撮影した例がなく、反射光のスペクトル分布が不明であるため、基本的なレール表面のスペクトルを得るために、本カメラで取得可能な波長帯域を有するハロゲンライトとした。
