## 太陽電池アレイ用支持物のモニタリングによる破損検知手法の開発

(株) 構造計画研究所 正会員 ○八木 康仁  
日本大学 西川 省吾

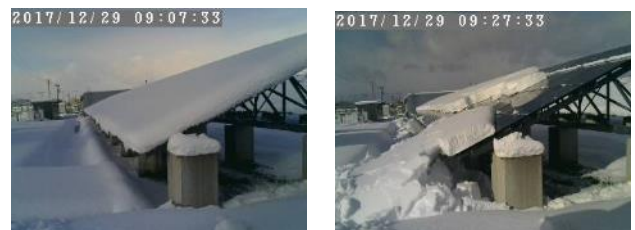
図 9 雪の崩落前後の現場写真

12/29 昼において落ちた雪の高さは約20cm程度であり、ひずみの変化量は約50 $\mu\epsilon$ である。これは現場実験の結果と概ね整合が取れているといえる。
