## ゴム堰におけるゴム袋体の損傷検知手法に関する研究 (その2)

土木研究所 正会員 ○中島 淳一 土木研究所 正会員 藤野 健一 土木研究所 正会員 梶田 洋規  
土木研究所 正会員 上野 仁士

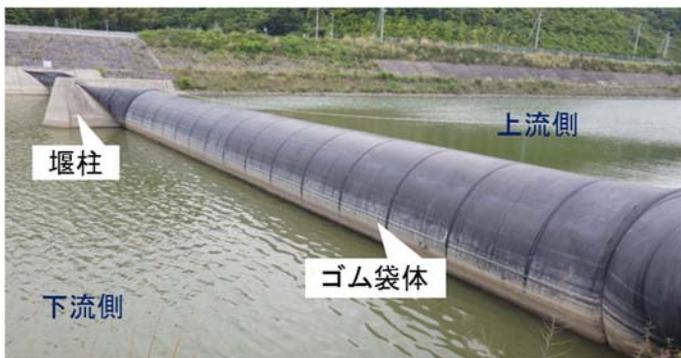
写真-1 ゴム堰全景例

河川の流水制御等を行うため、ゴム引布製のゴム袋体を扉体とし、給気、抜気により扉体倒伏が容易なゴム引布製起伏堰(通称:ゴム堰 写真-1)は、農業用の灌漑を初めとし利水・治水用途として全国に広く普及している。ゴム堰の多くは、老朽化の進行が顕著となっており、様々な損傷が発生しているが、中でも接合部内面剥離は堰の強度に影響する事態に発展する恐れがある。しかし、内面剥離は視覚による外観での判別は困難で、構成素材であるゴム引布はゴムとナイロン等繊維の複合材料ということや密着型の剥離ということもあり、超音波やX線による方法でもその検知は難しい。また、剥離検知は設備を運用しながら非破壊で行う必要がある。

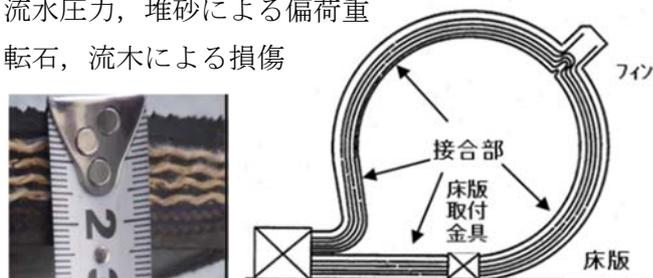
写真-2 ゴム引布 図-1 ゴム袋体断面(接合部)

ムとナイロンの複合積層体である。(写真-2) ゴム袋体は工場の製造設備規模の制約から、複数の接合部(図-1)を有し、熱と圧力による熱加硫の作用で階段状に接合(図-2)される。また、その製法は各製造メーカーや年代により異なる。なお、接合部は経年劣化により、接合強度が低下して剥離する場合がある。ゴム袋体は主に、下記の環境の影響により損傷等のリスクがあるとされている。

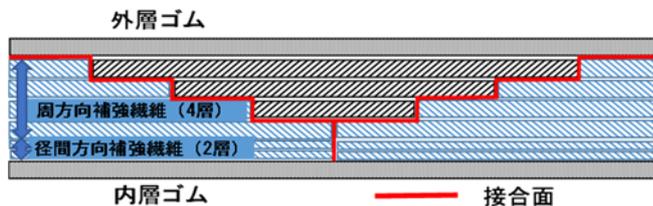
図-2 接合部断面模式図

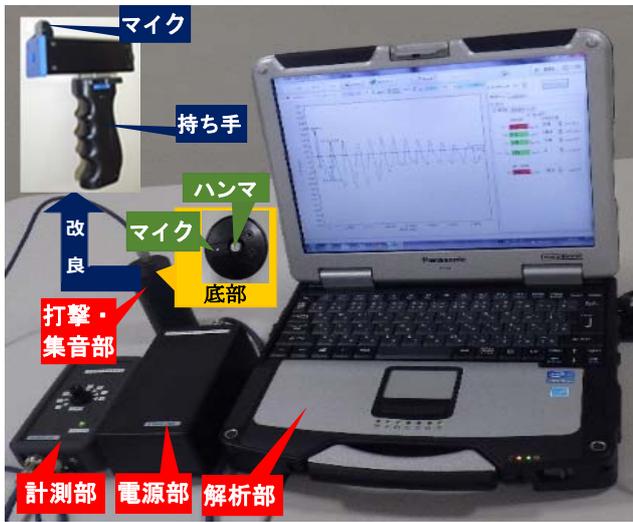
写真-3 非破壊打音解析装置

本装置は元来、タイル剥離やコンクリート空洞に使用される打音検査装置で、柔軟な材質であるゴムに適用できるように低周波向けにカスタマイズしている。本装置(写真-3)は打撃・集音部、計測部、電源部、解析部(PC)で構成され、打撃・集音部を測定対象物に当て、PC画面上の打撃タブを押すと、ソレノイド駆動による棒状ハンマにより測定対象物を打撃する。打撃反射音はコンデンサマイクに集音され、

電圧出力応答時間波形 (CSV) として記録される。計測・解析部間は、BLUETOOTHによる無線通信である。なお、打音測定時の精度、信頼性向上のため、打撃・集音部の改良を行っている。

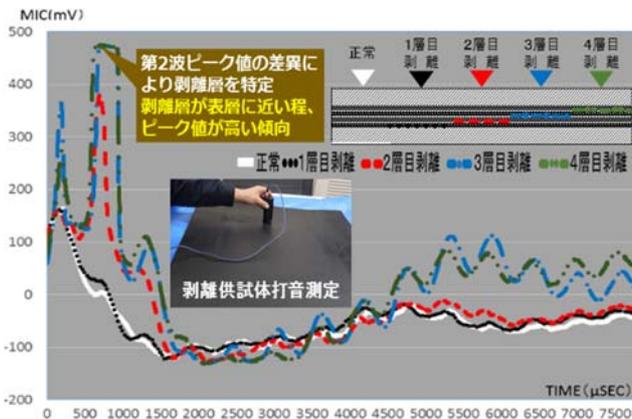
図-3 剥離供試験体による打音測定結果

ゴム袋体に使用されるゴム引布の内部各層を剥離させた剥離供試験体により、打音測定した結果を図-3に示す。正常部と剥離部では波形の特徴が異なり、剥離部が表層に近いほどピーク値が高い。

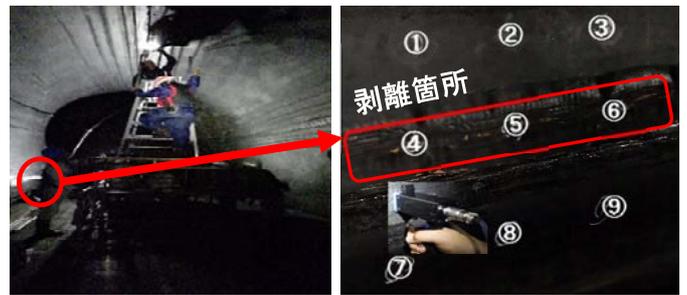
写真-4 堰内部 写真-5 剥離箇所

実物の堰内部(写真-4)における既知の正常箇所と剥離箇所(写真-5)で打音測定調査を実施した結果を図-5に示す。正常箇所と異常箇所では明らかに波形特性が異なり、判別が可能である。また、堰外層部の剥離検知(写真-6)については、打音応答時間波形による正常部との判別は困難(図-6)であったが、AI解析(クラスタリング)による手法(図-7)では判別の可能性が期待できることから、今後も検証を行っていく予定である。

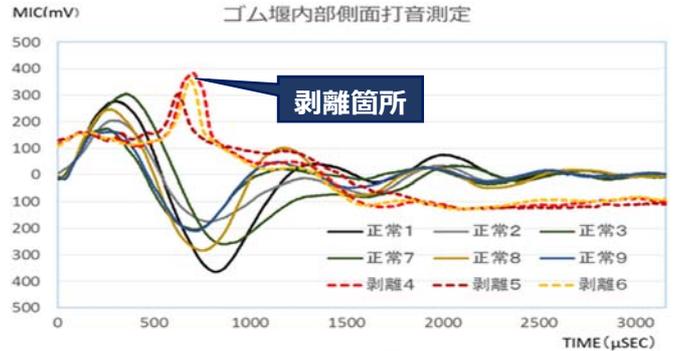
図-5 打音測定現場実証試験

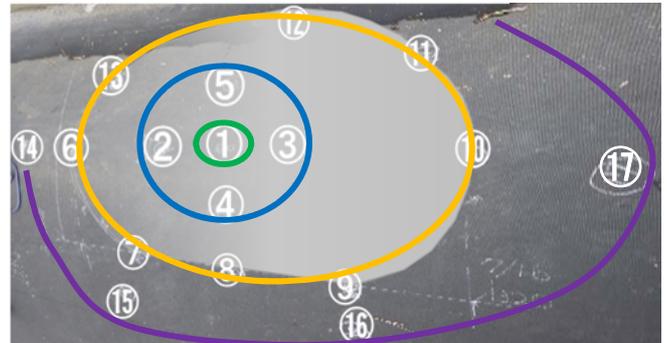
写真-6 堰外層部内面剥離箇所(白色部分)

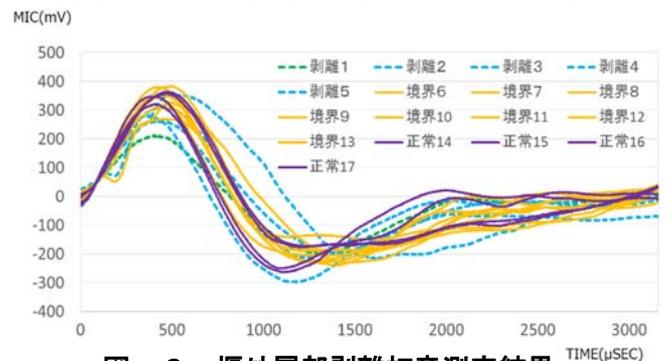
図-6 堰外層部剥離打音測定結果

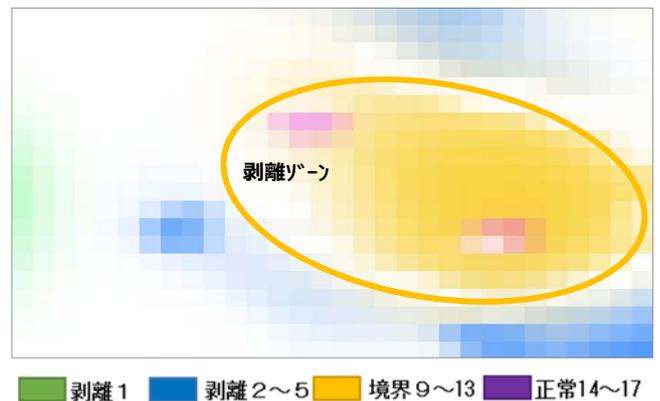
図-7 AI解析による剥離の判別
