営業線軌道直下低土被り部における R&C 工法の施工

西松建設(株) 九州支社 正会員 ○中村 浩
西松建設(株) 九州支社 宇都 智治

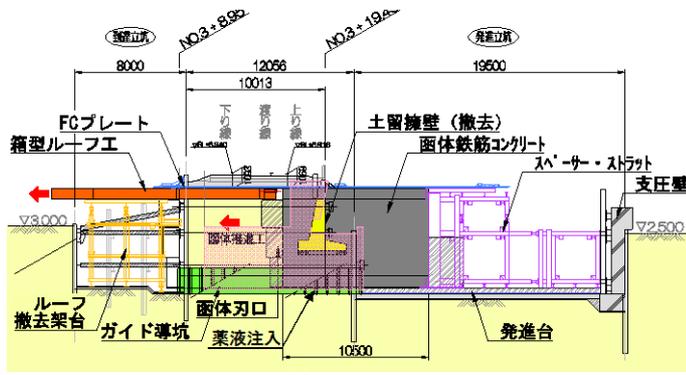
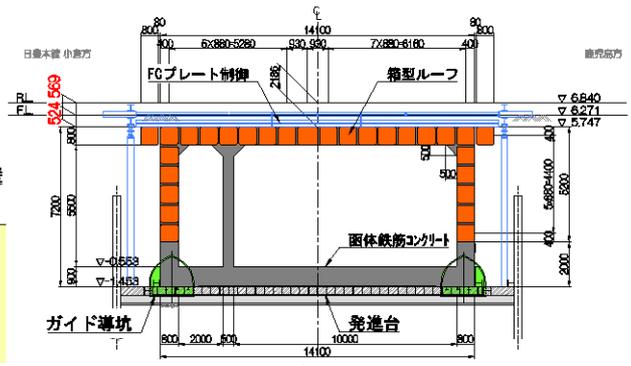
図-1 全体概略図

(a) 縦断面図

(b) 縦断面図

本工事は、県道拡幅事業に伴い、営業線軌道直下にアンダーパスとなる 2 径間ボックスカルバート (W14.1m×H7.2m×L10.5m) を非開削工法である R&C 工法で新設するものである。ボックスカルバート上端からレール上端までの土被りが約 1.1m と非常に小さく、また対象区間には分岐器が位置しているため (写真-1)、施工に起因する軌道の変状により列車の運行に支障をきたす恐れがあった。本稿では、軌道変状抑制についての対策及び成果について報告する。

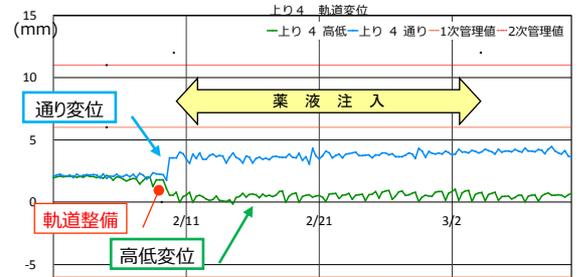
図-3 薬液注入期間中の軌道変位図

図-3 に注入期間中の軌道変位を示す。期間中は軌道変状なく所定量を注入することができた。また、本来の目的である止水効果についても、透水試験の結果、原地盤 $1.21 \times 10^{-3} \text{cm/sec}$ に対し砂質土層で $0.7 \times 10^{-7} \text{cm/sec}$ 、礫質土層で $0.6 \times 10^{-6} \text{cm/sec}$ と目標値を上回る結果となり、導坑掘削時も湧水、地盤の緩みは確認されなかった。

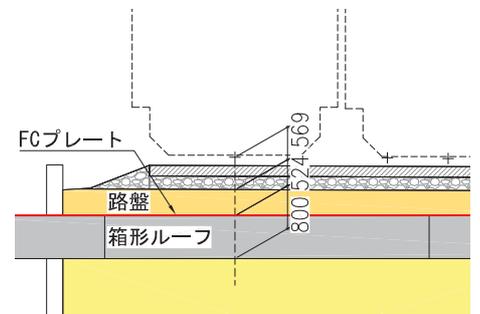
図-4 軌道下断面図

箱形ルーフは外形80cmの矩形鋼管で、施工方法については、管内での人力切羽掘削により30cm~50cmの先行掘りの後、油圧ジャッキ(1500kN*2台/本)を用いて推進するものである。箱形ルーフ上の土被りはレールやバラスト等の軌道構造が約60cm、その下の路盤部が約50cmとなっていた(図-4)。また、掘削時には管径大の転石が多数出土したため、撤去を行いながらの施工となった。転石の形状はルーフ内ではその全てを確認できないため、転石が土被りを侵し撤去と同時に天端崩落を招く恐れがあった。このため、支障物の情報は随時関係機関と共有し、撤去に際しては軌道整備を要請し体制を整えることとした。

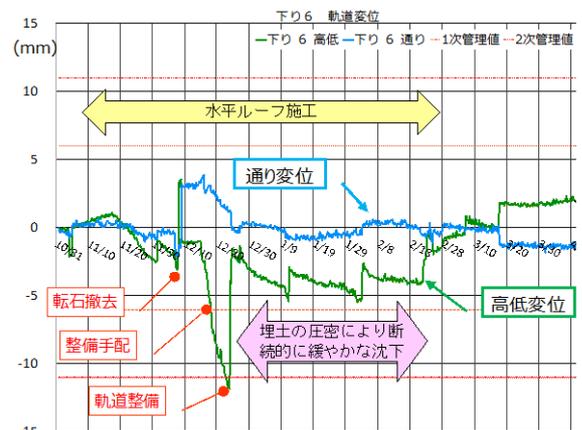
図-5 箱形ルーフ推進期間中の軌道変位

図-5 に推進期間中の軌道変位を示す。ルーフ上端に出土した転石撤去後10日間で10mm程度の沈下が見られ、警戒値到達時点で軌道整備を要請した。整備後緩やかに継続して沈下が見られるが、これは転石撤去によりできた空隙を間詰めした土砂が圧密したことによるものと考えられる。
