三箇所同時掘削を伴う地下鉄改良工事が既設構築に与える影響について (その1) — 日比谷線築地駅出入口設置工事 —

東京地下鉄株式会社 正会員 ○橋口 弘明
東京地下鉄株式会社 塚越 力也
青木あすなる建設株式会社 石井 久雄

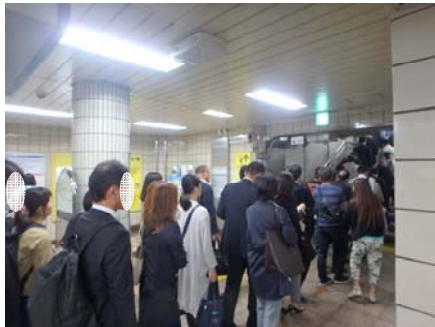
写真-1 朝ラッシュ状況

東京メトロ日比谷線築地駅は平成28年度実績で1日に約76,000人にご利用いただいております。前年比2.5%増と年々利用者が伸びているが、日比谷線築地駅の北千住方出入口の幅員は約1.5mと狭隘なため、写真-1の通り、朝ラッシュ時には出入口部分の流動が悪く利用者が滞留し、混雑している。そこで、東京メトロでは日比谷線築地駅の北千住方出入口において、駅構内の混雑緩和を目的とした出入口及びバリアフリー設備の設置工事を平成28年10月から行っている。本工事は図-1の通り、施工箇所が三箇所に分かれており、掘削工・構築工・埋戻し工の施工時期が異なるため既設構築への影響が懸念される。本稿は、図-1の施工箇所その①からその③に分かれた三箇所同時施工に伴う、既設構築への変状を把握するために三次元FEM解析を実施し、その結果を報告するものである。

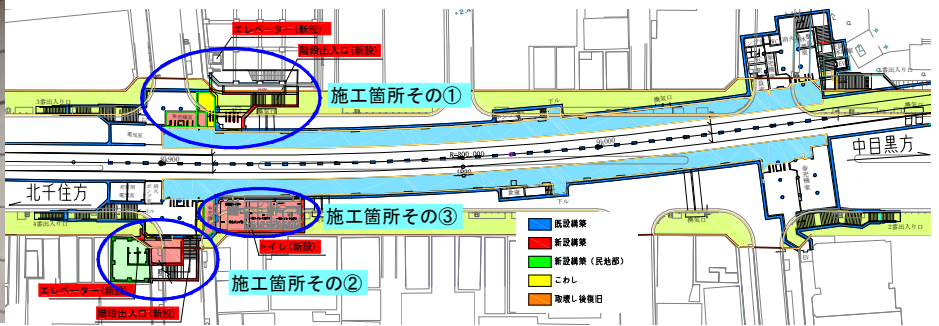
図-1 工事概要

施工概要を図-2に示す。施工箇所の駅構造はホーム部では1層2径間、改札部では1層6径間となっており、既設構築外側に新設構築を築造する。東京メトロでは中目黒方面列車をA線、北千住方面列車をB線と呼んでいる。図-1の施工箇所その①については、近隣住宅との接続通路で供用開始期日が決定しており、優先的に施工を行う必要がある。そのため、図-3に示す工程表の通り、施工箇所毎で施工内容と時期が異なる施工条件となっている。また、土質条件は、GL-4m付近までは沖積層粘性土層、GL-4~6m付近は有楽町層上部砂質土層、GL-6~12m付近は有楽町層上部砂礫層となっている。土被りは約4.3mであり、地下水位はGL-2.4m付近に存在する。

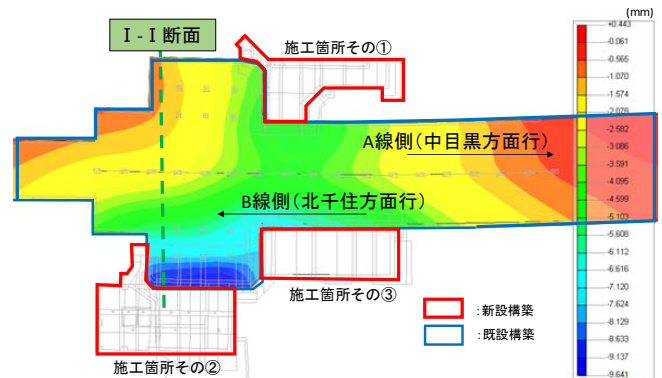
図-7 Step34の変位分布図

横断方向の隆起傾向の相対変位が最大となった Step16 (施工箇所その①：構築工, 施工箇所その②：掘削完了後一時休工, 施工箇所その③：5次掘削工) 時の変位分布図を図-6、沈下傾向の相対変位が最大となった Step34 (全施工箇所埋戻し済) 時の変位分布図を図-7 に示す。I-I断面の箇所で両Stepの相対変位が最大となり、A線側(中目黒方面)の側壁部でStep16の時に1.5mmの沈下、Step34の時に1.5mmの沈下、B線側(北千住方面)の側壁部でStep16の時に13.9mmの隆起、Step34の時に9.6mmの沈下となった。Step16の時の両側壁部では最大約15.0mmの変位差があり、I-I断面距離約34mから傾斜角を求めると0.025°となる。また、Step34時の両側壁部では最大約8.0mmの変位差があり、I-I断面距離約34mから傾斜角を求めると0.013°となる。三つの施工箇所の進捗が異なることで、既設構築のねじりの発生を懸念していたが、解析値よりほとんど影響は無いと考えられる。また、工事で通常考えられる隆起及び沈下傾向と同様の挙動を示しており、工事状況と合致した解析ができていると考えられる。
