## 画像解析を用いたモニタリング画像からのレール継目板の異常検知手法の検討

東日本旅客鉄道株式会社 正会員 ○小松 佳弘  
 東日本旅客鉄道株式会社 正会員 元好 茂  
 東日本旅客鉄道株式会社 正会員 小西 俊之

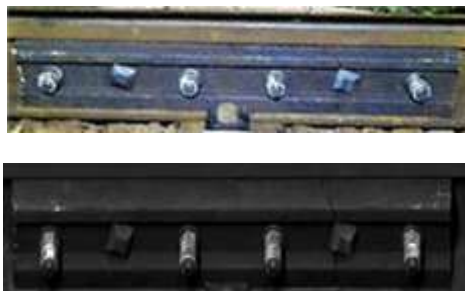
図1 継目板の現場仮設状況(上)と取得画像(下)

そこでロジック開発の前段として、収集した現場発生損傷継目板ならびに人工的に折損した継目板を営業線に仮設し、営業線軌道材料モニタリング装置で画像収録を行った。なお画像サイズは 1,024 ピクセル×5,000 ピクセルであり、1 ピクセルは 1mm に対応する。
