## ミャンマー国新タケタ橋建設事業に適用した軟弱地盤対策工法

本事業は日本政府の無償資金協力事業によるミャンマー国ヤンゴン市の道路橋建設事業である。橋梁形式はミャンマー国初となるエクストラードード橋であり、氾濫原に位置する建設地点は軟弱地盤が分布することからアプローチ道路盛土の基礎に同国の道路の建設事業として初となる深層混合処理工法を適用した。本稿ではその設計ならびに施工の概要について紹介する。

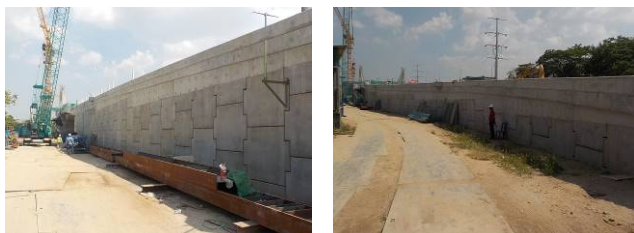
写真2 補強土壁面の状況

対策範囲において、地表面沈下板の設置による沈下観測を行った。観測点はA1側(右岸)・A2側(左岸)でそれぞれ3地点、4地点である。観測結果からは盛土施工中～執筆時点までに有意な沈下量は確認されておらず設計の予想沈下量を下回っていることから想定した効果が認められた。写真2に示すように上部の補強土壁面にも変状は見られず、側方の変状の抑制も含め、十分な効果が確認された。
