## 車載式赤外線サーモグラフィーによる橋梁床版調査技術の開発

西日本高速道路エンジニアリング関西(株) 正会員 ○松井 俊吾  
 (株)エルゴビジョン 非会員 内田 勇治  
 神戸大学 正会員 阪上 隆英  
 西日本高速道路エンジニアリング関西(株) 正会員 柳井 喜浩

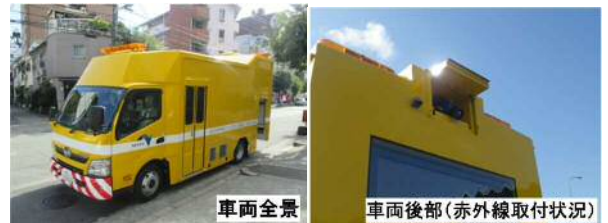
写真-2 車載式赤外線

車載式赤外線調査は写真-2に示すような車両の後部に車線全幅(約3.5m)が撮影できるよう赤外線サーモグラフィーを設置し、高速走行(80km/h)により赤外線画像を取得して計測を行う。撮影された画像はあおり補正後につなぎ合わせて展開図を作成し、展開図から変状部を推定して調査結果とすることを目標とした。
