## 鋼板接着補強された鉄筋コンクリート床版の損傷検出アルゴリズムの構築

○駒井ハルテック 正会員 橘 肇 東京工業大学 学生会員 松野 壮展  
東京工業大学 正会員 廣瀬 壮一 東京工業大学 正会員 古川 陽  
駒井ハルテック 正会員 中本 啓介 東京工業大学 学生会員 松岡 芳宜

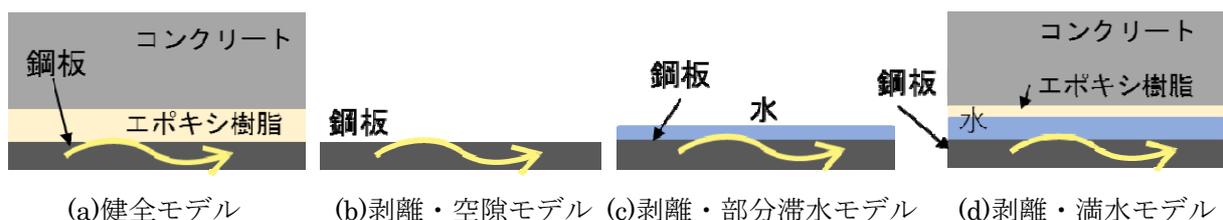
図-1 想定した鋼板接着補強されたRC床版の損傷状態に対応した理論層構造モデル

本研究では、鋼板接着補強されたRC床版の滞水検出を含めた損傷部の評価を行うために、健全部、剥離または空隙部の滞水無・部分滞水状態・満水状態の4通りの損傷状態に対応する理論層構造モデルとして、図-1(a)-(d)に示すモデルを考える。図-2は、図-1(a)-(d)に示した理論層構造モデルに対して理論解を導出した結果を示す。縦軸に超音波ガイド波の基本モード(図-2(b)の鋼板モデルについては対称基本モード)の位相速度を、横軸を周波数として示している。図-1(c)の剥離・部分滞水モデルでは滞水層厚を1, 2, 3, 4mmと変化させ、図-1(d)の剥離・満水モデルでは滞水層厚を変化させても位相速度がほとんど変化しないため、滞水層厚を1mmとした結果を示している。

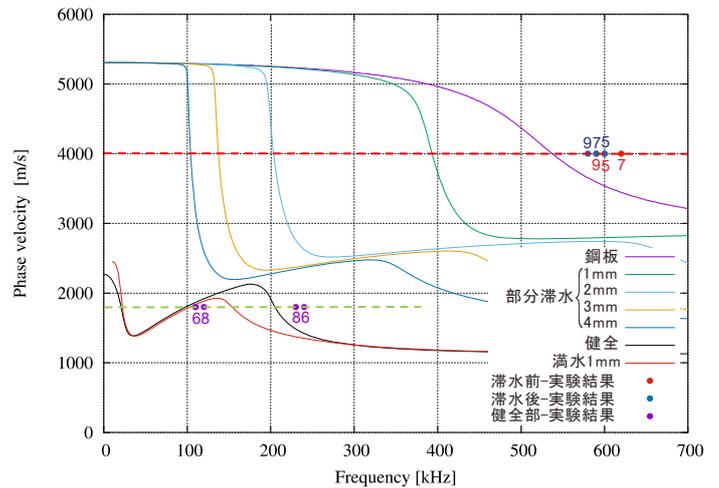
図-2 図-1(a)-(d)に示した理論層構造モデルに対して得られた超音波ガイド波の基本モードの位相速度分散曲線および撤去床版の計測結果(小点)

図-2より、対象とする層構造の違いによって伝搬する超音波ガイド波の位相速度の分散特性が大きく異なることがわかる。これより、超音波ガイド波の分散特性による損傷状態の推定の可能性が示唆される。また、部分滞水のモデルでは滞水層厚によって分散特性が大きく変化することから、ガイド波の励起周波数から滞水層厚を推定することもわかった。これにより、図-3に示すようなアルゴリズムを構築した。

図-2 の小点は、撤去床版に対する実験結果を示している。異音部の番号 5,7,9 に対しては、位相速度を 4000m/s に設定して、滞水の前後で計測した。図-2 における赤点と青点は、それぞれ滞水の前後の結果を表す。番号 5 では滞水の前後でガイド波の励起周波数に変化が生じていない。このことは番号 5 の近傍で漏水が見られなかった事実と合致する。一方、番号 7,9 では、滞水後の周波数が滞水前よりも低周波数側に移動していることがわかる。その変化がわずかであることから、鋼板上に薄い滞水層が存在したことが推察される。番号 6,8 の健全部に対しては、位相速度を 1800m/s に設定して周波数を掃引した。理論曲線に符合して、120 kHz と 230kHz の近傍の 2 つの周波数においてガイド波の励起が認められた。なお、番号 6,8 の健全部に対して位相速度を 4000m/s に設定して実験を実施してもガイド波の励起は見られなかった。

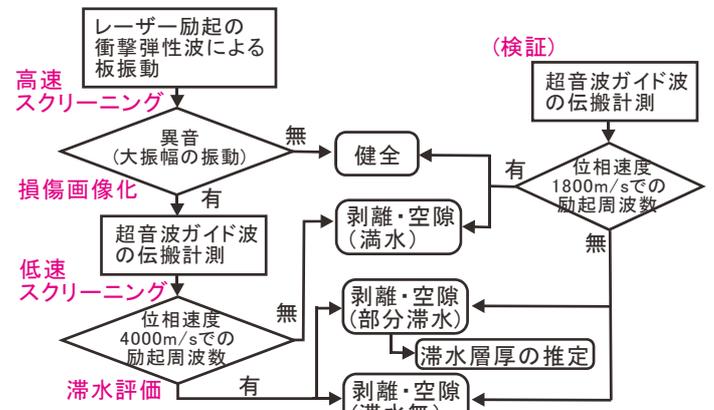
図-3 超音波ガイド波を用いた損傷検出アルゴリズム

まず、レーザー励起による衝撃弾性波によって鋼板の板振動により、異音部の有無によって損傷部か健全部かの判断をした後、異音有と判断された損傷部については、超音波ガイド波によって滞水状態の詳細な評価を行う。位相速度を4000m/sに設定してガイド波の励起周波数を計測すると、ガイド波の励起の有無より、満水か部分滞水もしくは滞水無の判別を行うことができる。そして得られた励起周波数の値から部分滞水における滞水層厚の推定が可能である。さらに、位相速度を1800m/sに設定した計測を行えば、ガイド波の励起周波数の有無によって、健全も

しくは満水状態か、部分滞水もしくは滞水無の剥離・空隙であるかを判断できるので、位相速度 4000m/s で得られた判別結果の検証を行うこともできる。

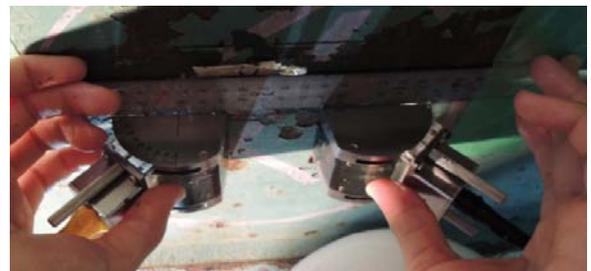
写真-1 撤去床版を用いた実験

写真-1 は一対の斜角探触子を用いて撤去床版に対する実験の様子を示し、写真-2 は撤去床版裏面での計測箇所(赤あるいは黄の円)を示している。番号 5,7,9 の赤円は打音によって異音が観測された箇所、番号 6, 8 の黄円は打音によって健全部であると判断された箇所である。番号 5,7,9 の打音による異音箇所に対しては、最初に乾燥状態で計測をした後、床版上面に水を張って滞水状態を再現し、再度計測を行った。なお、滞水によって番号 7,9 の近傍に空けた穴からは漏水が見られたが、番号 5 の異音部では漏水は見られなかった。

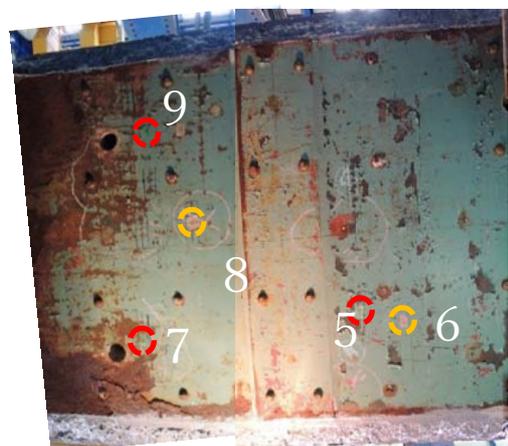
写真-2 撤去床版裏面での計測箇所
