Deep Learning を用いた鋼製支承の自動損傷判定の検証

大日本コンサルタント 正会員 ○龍田 斉 大日本コンサルタント 正会員 平山 博
 東京大学 正会員 長井 宏平 大日本コンサルタント フェロー 横山 広
 日本システムウェア 非会員 野村 貴律 大日本コンサルタント 非会員 宮川 輝幸

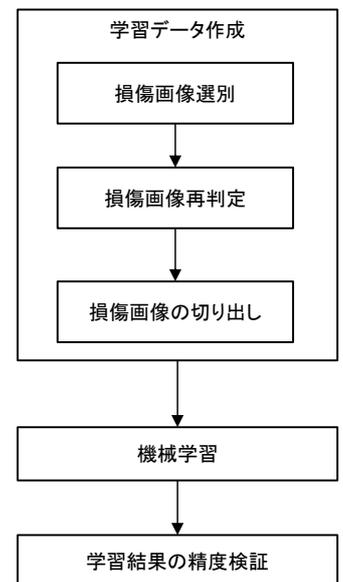
図-1 検証フロー

検証は主に①学習用データの作成と、②機械学習、③学習精度の検証の3つに大別され、図-1 のフローに沿って実施した。各工程の作業内容を以下に示す。

Deep Learning 用の学習データは、新潟県下市町村が新潟県橋梁点検要領¹⁾に準拠して約 10 年間実施した点検結果から、鋼製支承の損傷画像を抽出し、以下手順で作成した。

(1) 損傷画像選別

国土交通省が工事写真の画質について規定したデジタル写真管理基準²⁾は、平成 28 年 3 月の改訂まで、工事写真の解像度を約 100 万画素程度と規定していた。各自治体が策定している点検要領に写真の解像度に関する規定が無い場合、これに準ずる傾向がある。また、損傷個所の明確化を目的として、画像中の損傷個所周辺に円や矩形、矢印等のマーキングを追加した損傷画像なども混在している。これらの画像は、元画像に比べ、解像度が劣化し、損傷程度が目視で把握しにくい。Deep Learning の精度向上の観点から、このような画像は除外した。

(2) 損傷画像再判定

データ蓄積中に新潟県橋梁点検要領が複数回改定されている。したがって、点検結果に異なるレギュレーションによる損傷判定区分が混在している可能性がある。これに対し、統一的な尺度のデータセットによる学習とするため、損傷画像に対し再判定を実施した。

(3) 損傷個所の切り出し

損傷画像から損傷個所以外を除外した場合の学習精度の向上を検証するため、損傷個所のみを切り出した画像を別途用意した。
