## 送電鉄塔の劣化事象と振動特性の関係について

東電設計(株) 正会員 ○栗原 幸也  
金沢大学 正会員 辻 徳生  
東電設計(株) フェロー会員 中村 秀治

送電用鉄塔では、ボルト緩み、基礎変位、部材腐食などの経年劣化事象が発生している。このような劣化事象を詳細に診断するには、技術者が昇塔して確認するため、安全面に懸念がある上、技術者による診断評価に差が生じる可能性がある。そこで著者等は、客観的かつ定量的に劣化評価を行う簡易な方法として、高解像度カメラを用いた振動特性による評価を提案している<sup>1)</sup>。本報告では、送電鉄塔の劣化事象である基礎変位および部材腐食による鉄塔の振動特性の変化を確認した。また、高解像度カメラを用いて送電用鉄塔を計測し、鉄塔の振動特性が計測出来るか確認した。

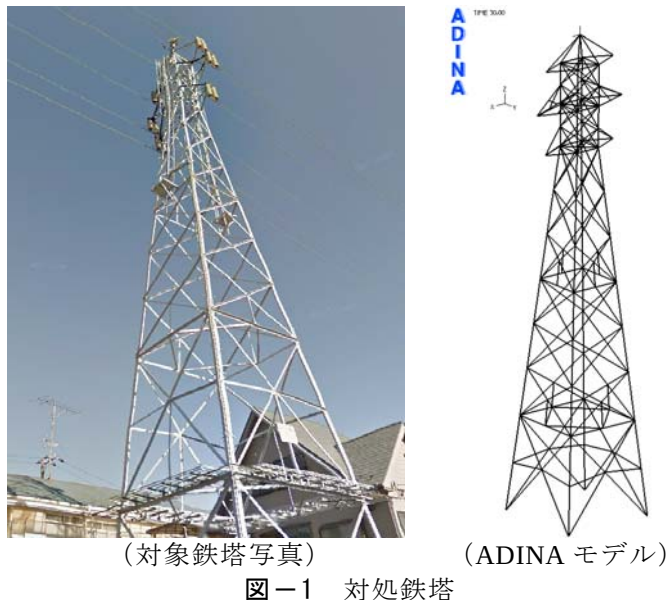
図-1 対処鉄塔

図-1 に示すような鉄塔（山形鋼鉄塔、塔高：23.3m、鉄塔重量：7.5ton、電圧：66kV）の固有値解析をADINA (ver.8.9) で行った。解析モデルには荷重径間分の電線重量を各電線支持点部に考慮した。

図-1 に作成した当該鉄塔のモデルを示す。固有値解析の結果、1次固有振動数は4.484Hzであった。一般的に送電用鉄塔の固有周期はH/100と言われており、当該鉄塔の鉄塔高では約4.30Hzとなるため、解析モデルはおおよそ一致している。

当該鉄塔で計測された基礎変位を表-1に示す。表-1の基礎変位を対象鉄塔に考慮して固有値解析を実施した結果、1次固有振動数は4.130Hzと、基礎変位により固有振動数は約7.89%変化した。環境ノイズによる影響を考慮しても十分にこの変化を捉えられると考えられる。今回考慮した基礎変位量では約7.89%変化であったが、基礎変位の組み合わせ次第ではより大きく1次固有振動数に影響を与える可能性があると考えられる。

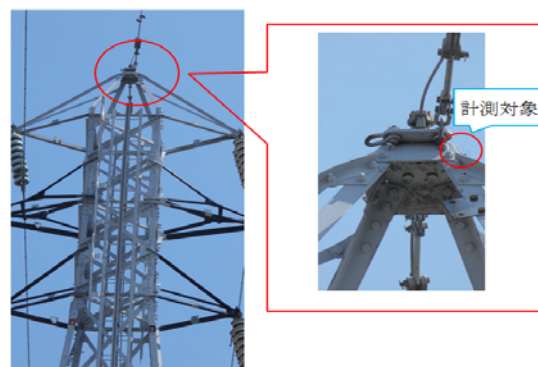
図-2 対象鉄塔の写真

図-2に計測対象鉄塔（山形鋼鉄塔，塔高：23.3m，鉄塔重量：7.5ton，電圧：66kV，基礎変位無し）を，図-3に試験概要図を示す。高解像度カメラは鉄塔と正対するように鉄塔中心から約15m離れた位置に設置した。高解像度カメラの設定はフレームレート 30Hz，解像度 4K（2160×3840）とし，鉄塔頂部を拡大して約5分間を2回計測した。このとき，1ピクセルあたりの長さは約0.35mmであった。なお，対象鉄塔は2階建ての住宅に囲まれており，外力となる季節風はビューフォート風力階級表で表すと風力階級2の軽風（風速：1.6～3.3m/s）程度で，線路に対して45°～60°風向の風が時折吹いていた。
