## 耐候性鋼橋梁のさびサンプルを用いた点検手法と対処法の一提案

日本橋梁建設協会 正会員 ○鈴木 克弥

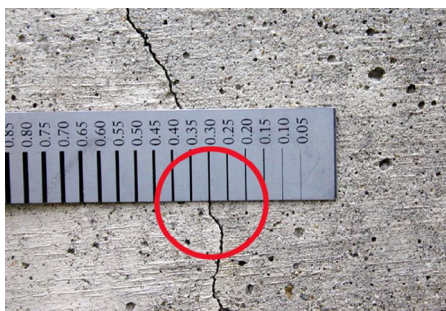
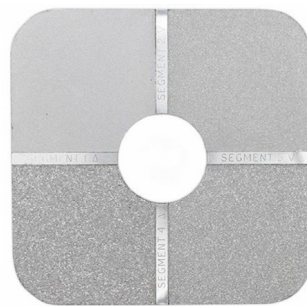
写真-1 クラックスケール、ブラスト表面粗さ比較板

例えば、コンクリートのクラックに関しては、精密に測定することも可能であるが、実際の点検ではクラックスケール（写真-1）を用いて、クラック幅をスケールの線の太さと対比することにより点検を行っている。また、ブラスト仕上がりの確認には、ブラスト表面粗さ比較板（写真-1）を用いて、目視や触診により検査を行っている。

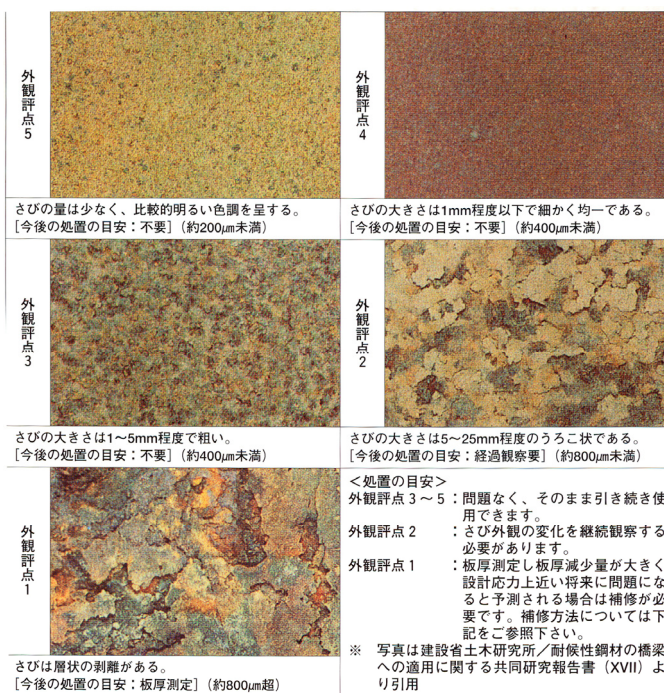
図-1 さび外観評点

耐候性鋼材のさびの状態は、従来から図-1の外観評点で評価している。本図では評点1～5まで定義されているが、表-1のように、実際の評価で補修が必要と判断されるのは評点1のさび、経過観察が必要と判断されるのは評点2さびであり、評点3～5については正常と判断できる。なお、評点5については、従来は保護性さびが生成されていないため、要観察と判断されているケースもあったが、さびの進行が進んでいない、すなわち環境が非常にマイルドと判断できるため、点検時の評価としては正常と考えて問題ない。すなわち、従来のようにさびの状態を細かく分類するのではなく、評点1～2と評点3～5を分けることができれば、点検の際の耐候性鋼材の良否を判断できると考えた。

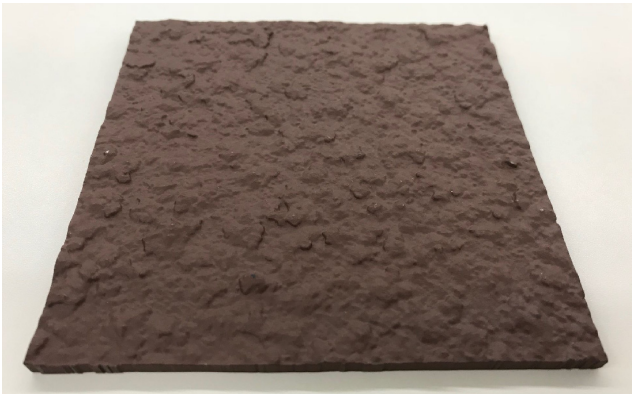
写真-2 境界サンプル

そこで当協会では、上記の境目を明確にするために、評点3と評点2の中間のサンプル（境界サンプル、写真-2）を作成した。このサンプルは、当協会で行った実橋調査の際に、評点3と評点2の中間程度のさび状態の箇所を3Dスキャナーで測定し、3Dプリンターで作成したものである。現場ではこのサンプルと対象のさびの状態を目視および触診により比較し、境界サンプルより錆が細かいか粗いかを判断する。なお、色をつけると実橋と見比べる際に

凹凸よりも色に意識がってしまうため、あえて単色で着色している。

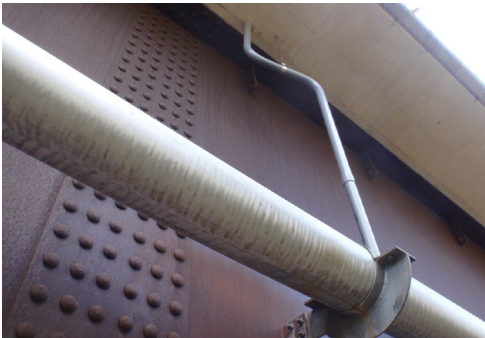
写真-3 導水管設置状況

排水装置の損傷や床版水抜ききの不具合により、桁に水がかかりさびの状態が悪い場合は、まずは漏水個所の補修や導水管の設置をすることが必要である (写真-3)。そのうえで部分塗装を行うか、板厚減少が少ない場合は浮きさびを除去した程度で経過観察をする方法も考えられる。
