無塗装耐候性鋼継続使用処理法に関する基礎試験 3 年目結果

日鉄防食 正会員 ○石田和生, 落部圭史, 今井篤実  
山口大学大学院 正会員 麻生稔彦

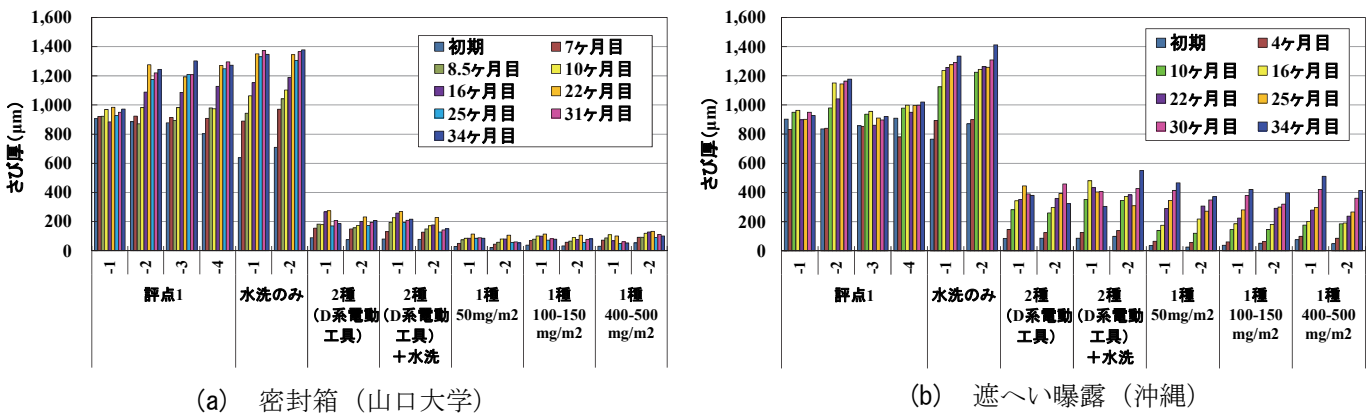
図 1 さび厚の経時変化

密封箱、遮へい曝露における 34 ヶ月目までのさび厚を、図 1(a)および図 1(b)に示す。図 1(a)密封箱のさび厚の経時変化から、無処理および水洗のみの水準では、600 μm 程度の増加が認められた。素地調整 II 種お

よび素地調整Ⅱ種+水洗では 220～300  $\mu\text{m}$  程度まで増加し、25 ヶ月目以降は 200  $\mu\text{m}$  程度まで減少傾向を示した。素地調整Ⅰ種の水準では、残存塩分量に関わらず、150  $\mu\text{m}$  程度まで増加し 25 ヶ月目以降は、100  $\mu\text{m}$  程度まで減少傾向を示した。図 1(b) 遮へい曝露では、すべての水準が増加傾向を示した。

恒久的に腐食原因が排除可能な場合、素地調整Ⅱ種程度を施した水準は、さび厚が 400  $\mu\text{m}$  を超えず、さび外観評点が 3 と正常な範囲より悪くならないことから、無塗装での継続使用の可能性を見出した。

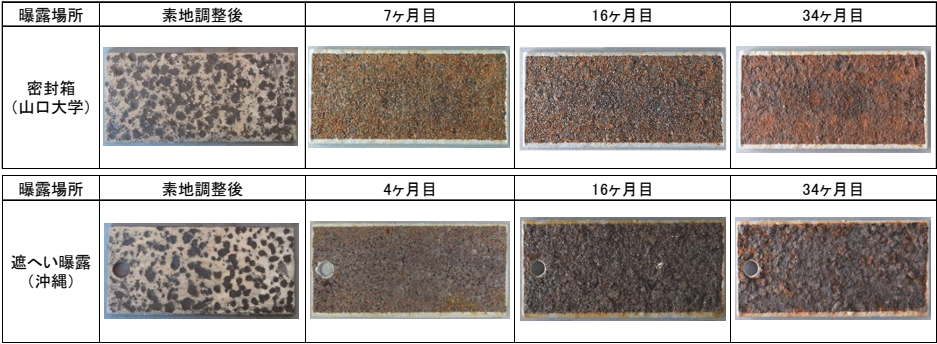
写真 1 さび外観の経時変化

34 ヶ月目までの密封箱と遮へい曝露での素地調整Ⅱ種のさび外観の経時変化を写真 1 に示す。密封箱では、7 ヶ月目のさび外観評点は 5 で、16 ヶ月目、34 ヶ月目ともにさび外観評点は 3 と評価され、さびの状態は、良好な状態で安定していた。

一方、遮へい曝露では、4 ヶ月目のさび外観評点は 5 で、16 ヶ月目でさび外観評点が 2 となった。34 ヶ月目もさび外観評点は 2 と評価されたが、表層のさびに若干の剥離が見られ、さびの状態は悪い状態へ移行していることが確認された。
