盛土載荷による浅層改良体の変形特性に関する遠心力模型実験

日本工営株式会社 ○藤澤 久子, スレン ソッキアン, 小林 浩二
 国立研究開発法人 土木研究所 宮武 裕昭, 近藤 益央

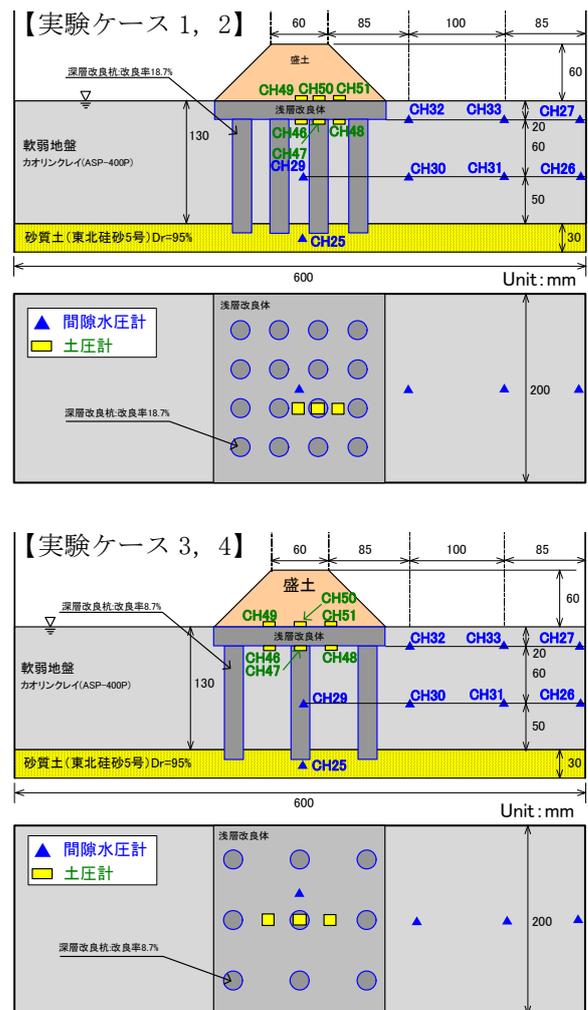
図-1 実験ケース模式図

模型地盤はカオリンクレイを母材とし、50G の遠心力場で自重圧密により作製した。カオリンクレイの物性値を表-2 に示す。排水基盤層として、最下層に東北珪砂 5 号を相対密度 95% で敷き均し、カオリンクレイは液性限界の約 1.5 倍になるように加水し、ソイルミキサーで十分に攪拌したものを用いた。所定の高さまでカオリンクレイを投入し、50G 場で自重圧密させた後、目標強度を満足する深度で切削・整形を行った。深層改良杭は、軟弱地盤をドリル（外径φ20mm）で削孔し、目標強度となるように配合したセメントスラリーを充填し作製した。浅層改良体は、設置する厚さ分、軟弱地盤を切削・整形し、セメントスラリーを充填した。実験ケースの模式図を図-1 に示す。軟弱地盤中に間隙水圧計と、改良体の下部及び上部に土圧計を設置した。

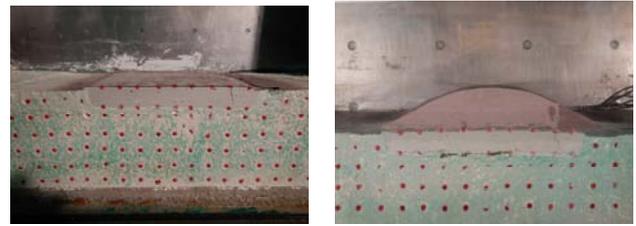
写真-1 クラックの発生状況

(1) ケース 1

(2) ケース 2

【上部からの曲げ破壊】

実験ケース1は、損傷なしの想定パターンに対し、実験では浅層改良体上部からクラックが発生した(写真-1(1))。深層改良杭の配置により、浅層改良体端部が片持ち梁の状態となることから、上部からの曲げ破壊が生じたと考えられる(図-2(1))。また、盛土完成とほぼ同時に浅層改良体上部からのクラックが発生したことを確認した。浅層改良体上部の土圧計に、クラック発生が要因と考えられる数値の変動を確認した。

実験ケース2は、パンチングの想定パターンに対し、実験では浅層改良体上部からクラックが発生した(写真-1(2))。盛土完成前にクラックが生じており、浅層改良体下部の土圧計のピーク値とほぼ同時であった。クラックは杭頭に生じており、パンチングの状態ではなかったため、ケース1と同様に上部から曲げ破壊が生じたと考えられる(図-2(2))。

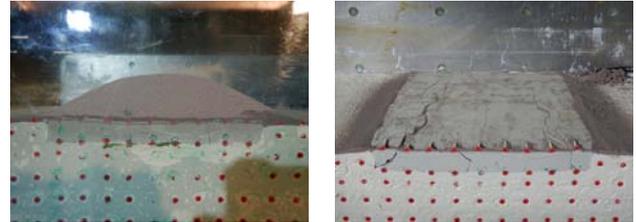
(3) ケース 3

(4) ケース 4

【下部からの曲げ破壊】

実験ケース3は、曲げ破壊の想定パターンに対し、想定通り曲げ破壊が生じた(写真-1(3))。クラックが杭間に発生していることから、浅層改良体下部からの曲げ破壊と判断した(図-2(3))。杭間のクラックは盛土完成前に発生しており、土圧計の変動及びピーク値は目視によるクラック確認とほぼ同時であった。

実験ケース4は、想定破壊パターンの曲げ破壊及びパンチングに対し、想定通りの破壊形態が生じた(写真-1(4)、写真-2)。クラックが杭間に発生していることから曲げ破壊、パンチング破壊は実験後の解体時に、杭頭に入ったクラックの状態と判断した(図-2(4))。クラックは、盛土完成前に杭間で発生し、盛土完成後に端部のクラックが発達する様子を確認した。土圧は盛土载荷に伴い増加し、土圧計のピーク値は目視によるクラックより少し前であった。目視によるクラック確認前にも、土圧計設置位置付近でクラック等の変状が発生したと考えられる。

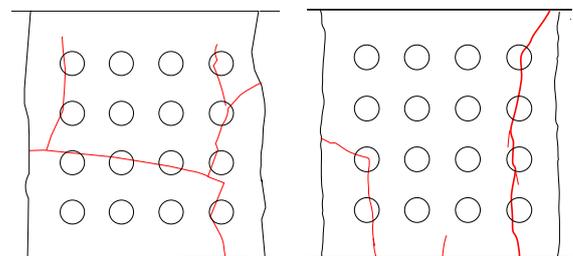
図-2 クラックの発生状況 (実験後スケッチ)

(1) ケース 1

(2) ケース 2

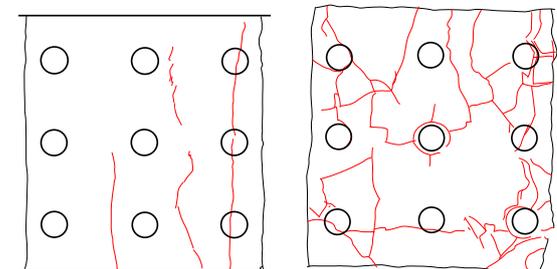
(3) ケース 3

(4) ケース 4
