## 池内に位置する二柱式RC橋脚の横梁構造による耐震補強に関する検討

西日本高速道路株式会社 正会員 ○宮田 弘和, 狛 忠弘, 迎 良人, 前田 健太  
大日本コンサルタント株式会社 正会員 具志 一也, 田崎 賢治

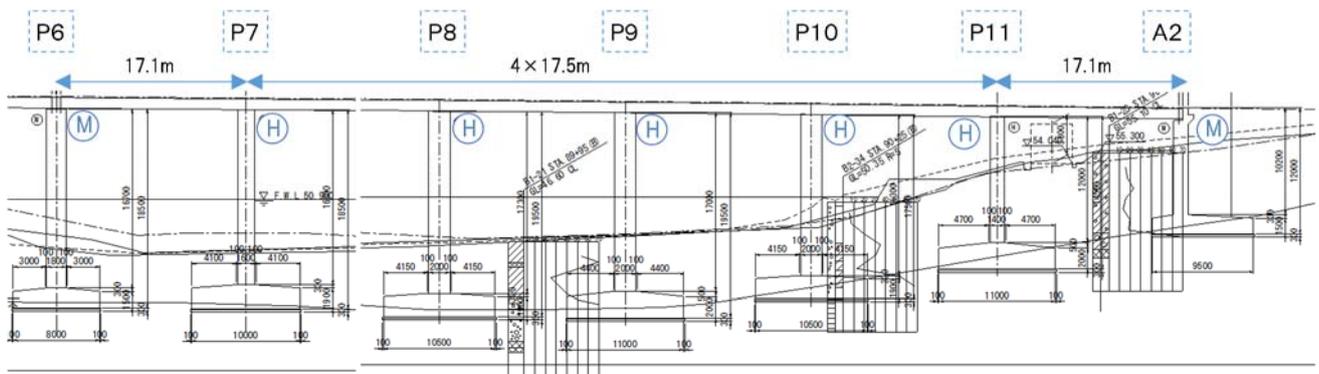
図-1 対象橋梁一般図

図-1 に対象橋梁の一般図を示す。RC6 径間連続中空床版橋（支間長17.5m）の2連からなる橋長210mの既設橋梁である。このうちP6からP11橋脚が池の中に位置しており（図-2参照）、本稿では掛違い部（P6）より終点側の連（P6～A2）に着目することとする。当該連の上部構造はRC中空床版、下部構造は二柱式RC橋脚、橋台は逆T式橋台、基礎構造は直接基礎である。地盤条件はI種地盤であり、平成2年の道路橋示方書により耐震設計が行われている。支承構造は、中間橋脚はメナーゼヒンジ、橋台及び掛違い橋脚ではゴム支承である。支承条件は、橋軸方向に対して、中間橋脚はヒンジ構造で、橋台及び掛け違い部の橋脚では可動構造であり、橋軸直角方向に対しては、全支承が固定構造である。

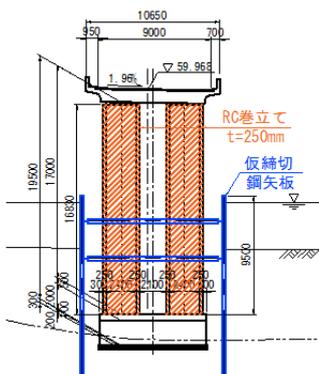
図-3 RC巻立て構造

前述の照査結果を踏まえ、本橋では橋軸直角方向における橋脚基部の曲げ耐力と最大応答変位に対する補強対策が必要となる。橋脚基部の曲げ耐力を確保するためには、一般的には図-3に示すRC巻立て工法が選定されるが、前述のように、本橋は橋脚が池の中に位置しており、巻立て補強が困難な現地条件となっている。このことから、橋脚の巻立て補強に代わる対策として、二柱式の橋脚天端部を連結して柱の回転変位を拘束することにより、所要の耐震性能を満足させる方法を検討した。

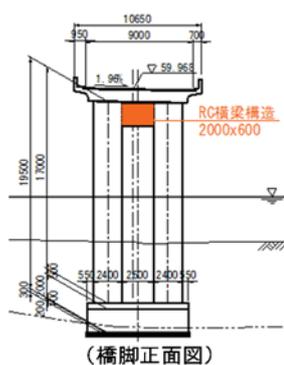
図-4 RC横梁構造

図-4にはRC横梁構造を示す。これにより直角方向の橋脚の剛性が大きくなるため、表-1のとおり橋脚基部の曲げ耐力は満足することが確認された。また、図-5にはせん断パネルダンパー構造を示す。この構造を橋脚2基に設置することで照査結果は満足するが、表-3に示す経済比較により本橋では前者を採用することとした。ここで、せん断耐力にある程度の余裕が無い(本橋とは異なる)場合には、横梁設置の影響により橋脚のせん断照査で耐力不足となり、別途部分的な補強(炭素繊維巻立て等)が必要となる可能性があることに注意を要する。

今回の設計検討により、池内に位置する二柱式RC橋脚に対して、柱天端部にRC横梁構造を設置することで橋脚のRC巻立て補強を回避できる場合があることが分かった。今後は詳細な施工計画等を検討し、本橋と同様の橋梁形式や架橋条件における合理的かつ効率的な耐震補強方法の確立を目指したい。
