目地部での水平ずれ抑制を目的とした鋼板の補強効果に関する確認実験

東日本旅客鉄道（株） 正会員 ○高橋 紗希子
 東日本旅客鉄道（株） 正会員 佐々木 尚美

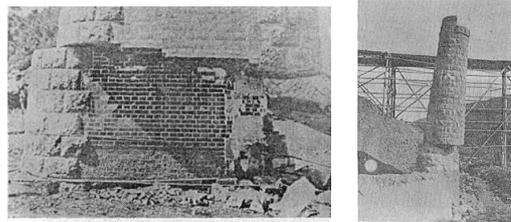
図-1 組積橋脚の被災例

鉄道構造物には無筋・組積橋脚が残存している。無筋・組積橋脚の地震時被害では、図-1、図-2に示すような水平ずれの被災事例が多い¹⁾²⁾。無筋・組積橋脚の耐震補強を行う場合、全周を鉄筋コンクリートまたは鋼板等で巻立てる方法が基本となるが、供用されている橋りょうにおいては、橋脚の大幅な断面拡幅が困難な場合がある。

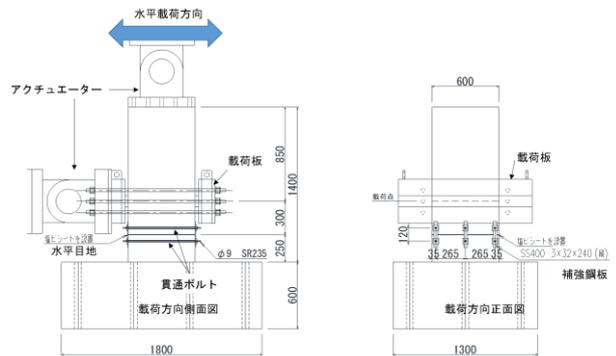
図-3 供試体 No. 1²⁾

供試体の概要図を図-3、図-4に、試験体諸元を表-1に示す。

供試体 No.1 は、水平目地部に補強鋼板を設置した際の補強部の破壊形態や耐荷機構について確認することを目的とした供試体である。水平目地のすべり面での抵抗力は、摩擦抵抗および補強鋼板の純せん断耐力と想定した。また、補強鋼板を固定する貫通鉄筋には、補強鋼板に生じるせん断耐力程度の引張力が生じるものとして供試体を設計した。

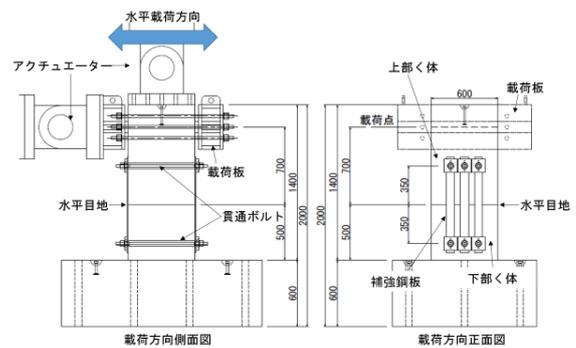
図-4 供試体 No. 2

これに対し No.2 供試体では、No.1 の実験による破壊形態を踏まえ、水平目地部でずれが生じることにより、貫通ボルトを支点として補強鋼板に引張力が生じると想定した。その力は鉛直成分と水平成分に分解され、水平成分が水平荷重に抵抗するとし、柱の基部で曲げひび割れを生じるよう設計した。

柱とフーチングからなる供試体のフーチングを PC 鋼棒により床に堅固に固定した。水平力はアクチュエーターにより載荷し、ストロークの引き側を正、押し側を負とした。供試体 No.2 のみ鉛直ジャッキにより柱頭部に補強を想定した、実構造物と同程度の軸圧縮応力 0.1N/mm^2 を与えた。

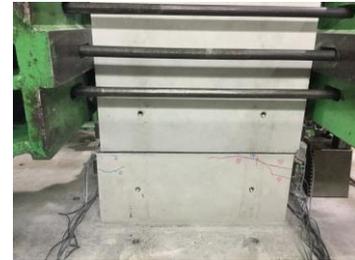
図-5 供試体 No. 1 損傷状況

変位が 6.98mm に達した時点で、負側は荷重-32.3kN、変位 -6.98mm 時点で補強鋼板が降伏した。3 回目載荷で正側に、荷重 37.1kN、変位 12.96mm で、負側では変位 13.5mm で正側と同様に、西側下部く体の貫通ボルト頭部位置から斜め上方向にひび割れが発生した（図-5）。これによりく体の損傷が

顕著になったことから負側への単調載荷に切り替え、供試体の破壊形態を確認した。変位-32.4mm、荷重-79.9kNで最大荷重となったのちに荷重は低下傾向を示し、変位-38.56mm、荷重-56.7kNに達した時点で、下部く体に設置した貫通ボルト頭部で破断した。貫通ボルトの破断後、水平目地部の摩擦係数の参考値とするため補強鋼板を切断し、水平方向に載荷した。

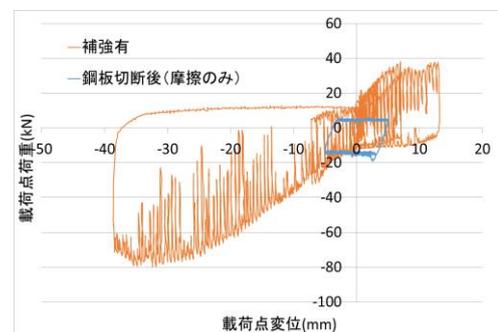
図-6 供試体 No. 1 荷重変位曲線

供試体 No.1 の補強鋼板切断前後の荷重変位曲線を重ねたものを図-6に示す。補強鋼板を切断した後の荷重変位曲線が、一定の荷重下で変位が増大しているのに対し、補強鋼板が設置されている場合の荷重変位曲線は、変位と荷重が比例関係にあることから、補強鋼板により水平ずれに抵抗しているものと考えられる。

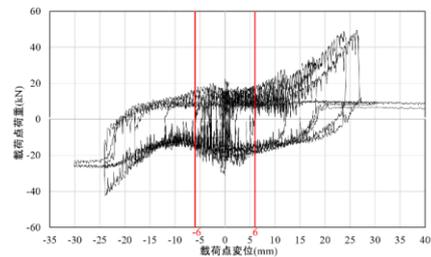
図-8 供試体 No. 2 荷重変位曲線

供試体 No.2 の荷重変位曲線を図-8に示す。図中に、変位6mmを明示した。部材角1/200(水平変位6mm)程度までは荷重が正負ともほぼ一定の値を示していることから、この時点ではまだ補強鋼板の効果は発揮されておらず、水平荷重は摩擦抵抗によるものと考えられる。また、図-8より、水平荷重は変位が6mm程度に達して以降、徐々に増加しており、この荷重増加は補強鋼板によるものと考えられる。
