間隙水圧計を用いた降雨時の基層上面の水圧計測

国土技術政策総合研究所 正会員 ○河村 直哉
 国土技術政策総合研究所 正会員 坪川 将丈

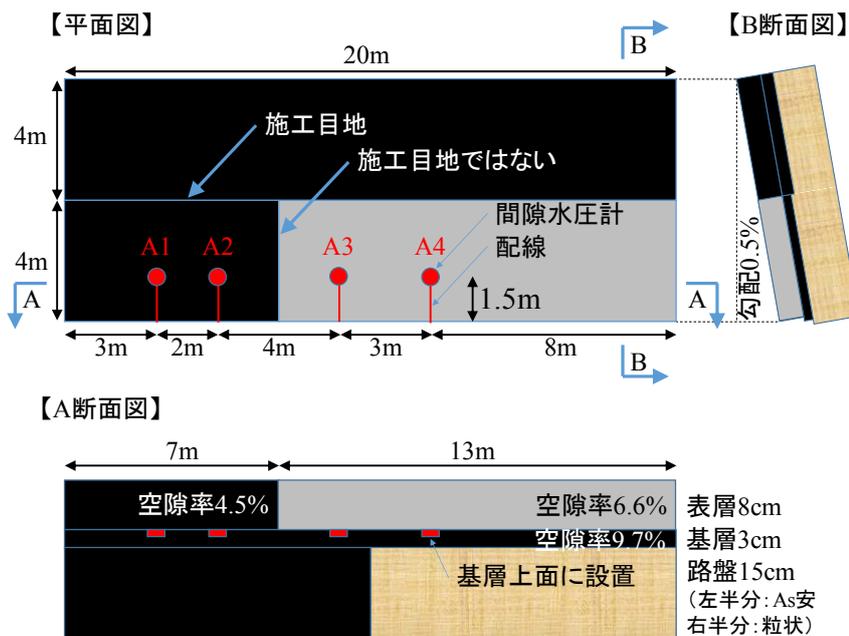
図-1 製作した試験舗装の平面図と断面図

図-1に試験舗装の平面図と断面図を示す。表基層ともに粗粒度混合物(20)とし、路盤はアスファルト安定処理材もしくは粒状材とした。なお、空港舗装の表層は一般的に密粒度混合物(20)であるが、粗粒度混合物とした理由は別目的の調査を行うためである。また、路盤の種別が場所により異なる理由も同様である。

雨水の浸透性を場所により変化させるため、表層の空隙率を締固めの程度により変化させた。A1とA2上の表層の空隙率は4.5%、A3とA4上の表層の空隙率は6.6%である。試験舗装は平面図の下側方向に下り勾配をつけ、下側の舗装断面を露出させることにより、浸透した水の流出状況を確認できるようにした。

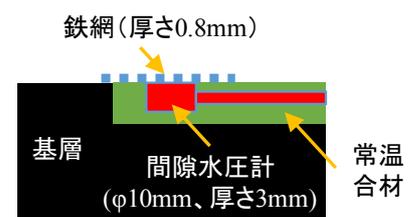
図-2 間隙水圧計の設置断面

間隙水圧計は基層上面に4箇所設置した（以下、左からA1～A4という）。図-2と写真-1に間隙水圧計の設置断面と設置状況を示す。基層舗設後に表面をグラインダーで削り、そこに間隙水圧計の計測部と配線を設置し、隙間は常温合材で埋めた。計測部上には鉄網（厚さ0.8mm、パンチ径φ8mm）を敷き、表層を転圧する時に計測部が混合物で損傷しないようにした。

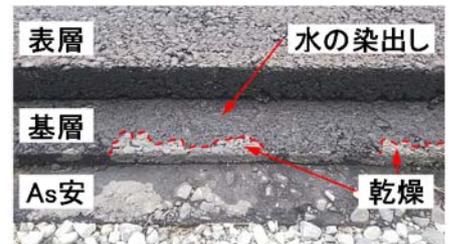
写真-2 舗装側面の水の染出し
(斜め上方から撮影)

降雨後に舗装側面を確認すると、表基層間から水の染出しが確認された(写真-2)。これより、雨水は基層上に浸透していたと考えられる。

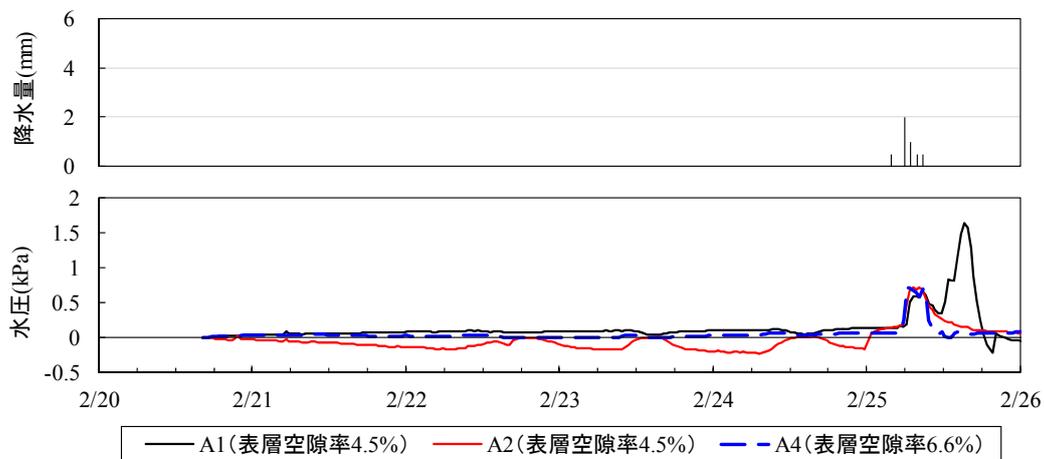
a) 2019/2/20～2/26

図-3a)をみると、降雨がない2/20から2/25までは、A1とA4の水圧は殆ど変化しなかった。一方、A2の水圧は負の値を示した時間帯があった。これは計測値のゆらぎであり、何らかの意味があるとは考えにくい。2/25の午前4時から降雨があり、3箇所ともに水圧が約0.7kPaまで上昇した。その後、降雨が終わるとA2とA4の水圧は徐々に下がったが、A1の水圧は1.6kPaまで上昇した。降雨後に水圧が上昇した原因は不明である。

図-3に、間隙水圧計で計測した水圧の推移（約2週間）を示す。水圧と降雨の関係を把握するため、1時間毎の降水量も併せて示した。なお、図-3にA3の水圧は示していない。その理由は、降雨の有無に関わらず水圧が常時大きく変動しており、A3の設置がうまくいかなかったと考えられたためである。また、降水量は、試験舗装から南西約8kmに設置されたアメダスのデータであるため、試験舗装における降雨条件とは多少の違いがあると考えられる。

図-3 基層上面の水圧と降水量の推移

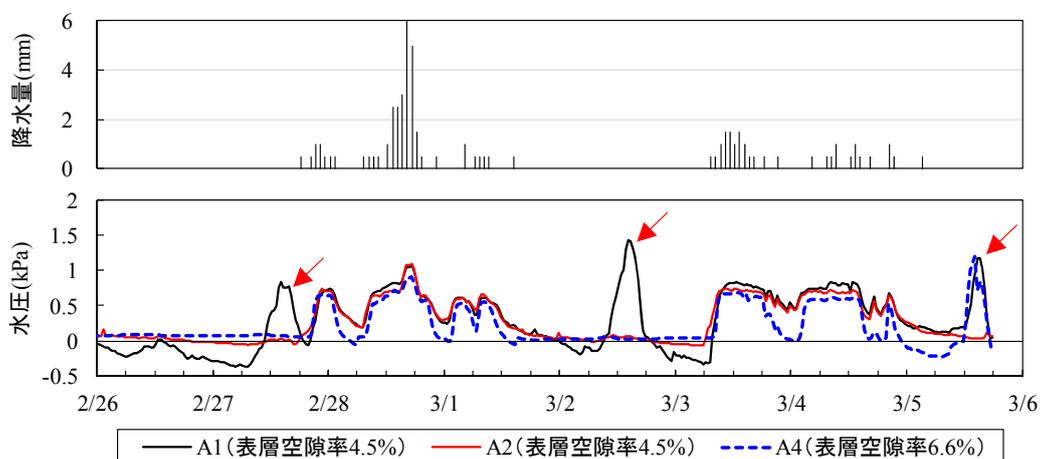
b) 2019/2/26～3/6

図-3b)においても、降雨があれば水圧が上昇する傾向を確認でき、計測期間中の最大降水量6mmの時間に水圧も1.1kPaまで上昇した。なお、図の赤矢印においても、降雨がないにも関わらず水圧が上昇した。この原因は今後検証する必要がある。
