アスファルト混合物における塑性変形と剥離との相互作用

昭和シェル石油(株) 技術商品・事業開発部アスファルト研究課 正会員 ○呉 悦樵
 昭和シェル石油(株) 技術商品・事業開発部アスファルト研究課 正会員 野口 健太郎
 昭和シェル石油(株) 技術商品・事業開発部アスファルト研究課 正会員 瀬尾 彰

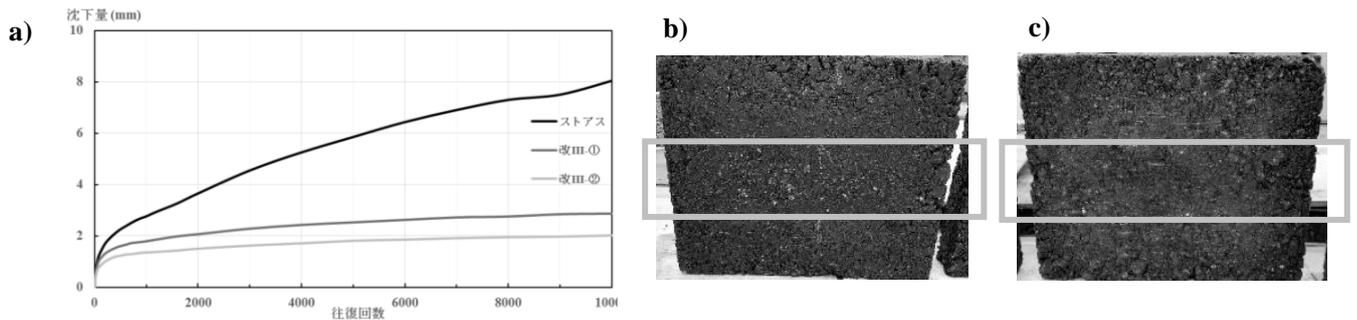
図1 a)DWT 試験走行回数と沈下量の推移；b)ストアス，c)改質 III 型供試体試験後の裏面

まず、ストアス 60/80 と 2 種類のポリマー改質アスファルト III 型について DWT 試験の結果を示す (図 1)。9000 往復走行したところ、ストアスの供試体からは剥離変曲点 (SIP: Stripping Inflection Point) が見られた (図 1a)。すなわち、水による剥離が顕著になり、それ以降沈下量が急激に伸びるようになった。それに対して、改質 III 型はいずれも変曲点が見られず、剥離現象が発生していないと考えられる。さらに、供試体の裏面を観察すると、ストアスの場合、走行部に当たる部分ではむき出しになった骨材 (図では明るい点として見られる箇所) が散在している (図 1b)。改質 III 型の場合、裏面まで荷重走行による影響が及んでいない (図 1c)。

ストアスの供試体において、直接に走行輪と接触していないにもかかわらず裏面でも剥離が見られた原因として、走行部に荷重が集中したことが考えられる。すなわち、剥離変曲点付近では、それまでの塑性変形によって供試体表面及び内部にて剥離が発生し、健全部に荷重が集中することでさらなる深層剥離を引き起こす、という塑性変形と剥離の協奏的な相互作用が確認されたと言える。

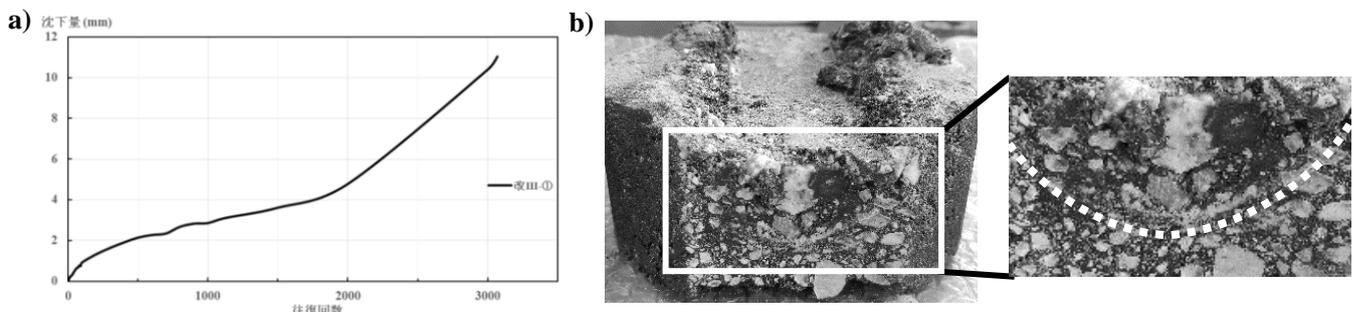
また、DWT では剥離現象が確認できなかった改質 III 型について HWT 試験を行うと、わずか 2000 往復で剥離変曲点が現れた (図 2a)。切断面には、放射線状に分散される荷重によってできた下に凸の変形痕跡が明確に認められ (図 2b)、痕跡の上下では混合物粒度が異なる状態にあると考えられる。HWT 試験では切断面の露出によって剥離が促進されるため、塑性変形による剥離がさらなる塑性変形を加速させ、改質 III 型の供試体であっても早期の破壊に至ったと言える。

図2 a)HWT 試験走行回数と沈下量の推移；b)改質 III 型供試体試験後の側面の様子。

本検討では、国内試験法ではそれぞれ単独でしか評価できない荷重による塑性変形と水による剥離について、海外規格試験である DWT と HWT を用いてそれらの相互作用の解明を試みた。DWT 試験では剥離変曲点と共に供試体裏面の剥離が、HWT 試験では切断面から供試体内部の粒度変化が認められた。塑性変形によって剥離が発生し、耐流動性が低下した剥離部によってさらなる塑性変形を引き起こすという協奏的な相互作用の解明は、基層以深での剥離劣化や滑走路での早期破壊といった現実問題の解決に繋がると期待できる。
