## 樋門コンクリート構造物のひび割れ補修に関する基礎研究

### 1. はじめに

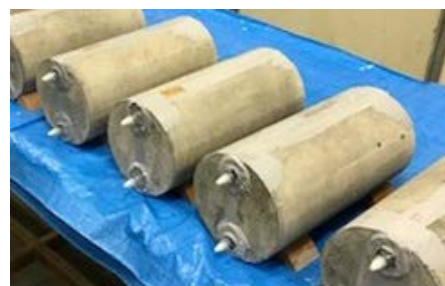
写真-1 供試体準備状況

実験には、レディーミクストコンクリート工場のフレッシュコンクリート(普通30-18-20N)を用いて作製したφ150×300mmの円柱コンクリート供試体を使用した。0.4mmの貫通ひび割れを再現するため、この供試体を、圧縮試験機を用いて引張方向に割裂し、その後、打込み下面側ひび割れの上下に注入用のプラグを取り付け、ひび割れ全面をコーティングすることで実構造物での注入状況を再現した。表-1は供試体条件を示したものである。使用した補修材は、高炉スラグの超微粒子(平均4μm)を主材とした超微粒子高炉スラグ系コンクリートひび割れ注入材(粘性45mPa/s、水比70%)で、長期にわたり硬化促進する特徴がある。

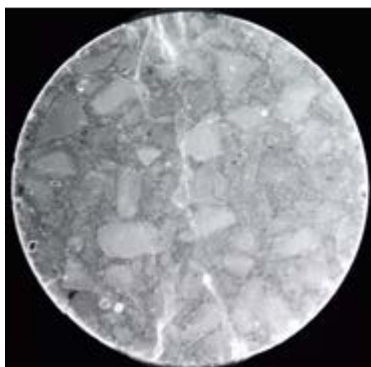
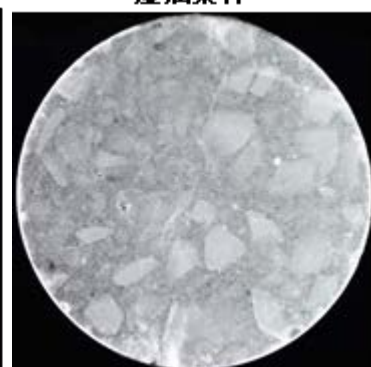
写真-2 X線造影撮影結果

乾燥条件

湿潤条件

「乾燥条件」および「湿潤条件」で注入した $\phi 150 \text{ mm}$  円柱供試体をカッティングし目視により充填状況を確認した結果、乾燥条件、湿潤条件ともにおおむね充填されていることが確認できた。しかしながら、X線造影撮影を行い充填状況を比較したところ、「乾燥条件」の供試体ではひび割れ部が白くなっていることが確認できた（写真-2）。一方、湿潤条件の供試体では、一部ひび割れが確認されるものの、乾燥条件に比べひび割れの発生がかなり抑制されていることが確認できる。X線造影撮影法では、造影剤が浸透した箇所は白く映し出され、白くなるほど浸透量が多いことを意味するため、乾燥条件がより浸透量（空隙）が多いと言える。

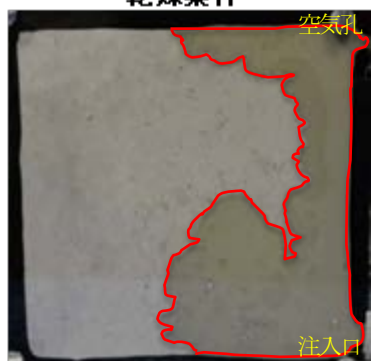
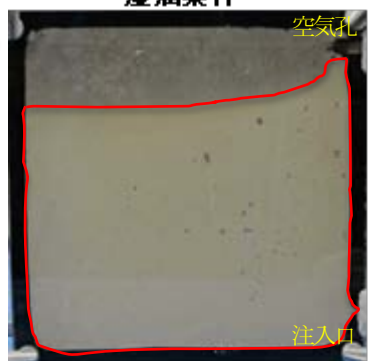
写真-3 無機系補修材注入状況

乾燥条件

湿潤条件

実験には、300×300×60mmのコンクリート板と300×300×10mmのアクリル板を隙間が0.4mm空くよう端部をブチルテープで貼り合わせ、注入用のプラグを接着したものを使用した。補修材は、無機系は超微粒子高炉スラグ系コンクリートひび割れ注入材を用いた。現場におけるひび割れへの注入方法としては、ひび割れの最も低い位置から空気を追い出すよう加圧注入を行い、より上部にある注入口からのリークを確認してから順に注入する方法が用いられている。今回の実験では、右側面下面からの加圧注入を行った(写真-3参照)。

300×300 mmの亚克力を用いた供試体でひび割れ内部の注入状況を確認した結果（写真-3）、「乾燥条件」では、不均一に補修材が充填されることが確認され、これらは、補修材中の水分が母体に吸収（ドライアウト）されたことにより、目詰まりがひび割れ内部に目詰まりが発生したためだと考えられる。
