河川仮切廻し工の土留設計について

中日本高速道路株式会社 正会員 北村元  
清水建設株式会社 正会員 梶田典嗣  
○正会員 野末翔也

新東名高速道路向畑高架橋（下部工）工事は、新東名高速道路の伊勢原 JCT と伊勢原大山 IC を繋ぐ延長 695m の橋梁下部工を施工するものである。橋脚との干渉を回避するため、河川の付替を実施した（図-1）。河川の付替にあたっては、落差工として床固工を構築する計画になっていたが、渋田川 1 号床固工のみ付替前河川上にあり、床固工を構築するためには河川の仮切廻しが必要であった。本稿では、その河川仮切廻し工の土留設計について述べる。

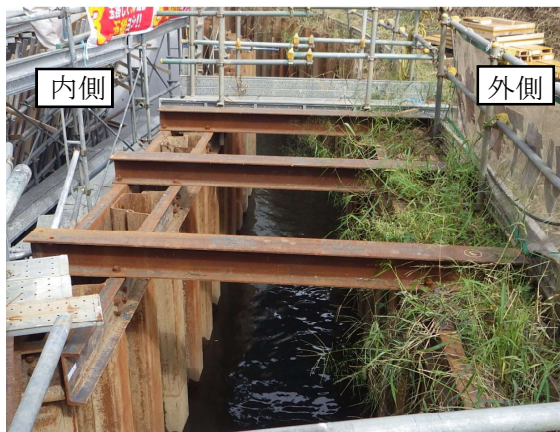
上記の課題を受け、内側と外側の土留壁を一体化した土留 (CASE-3') として再検討を行うこととした。写真-1 に示すように、土留壁の頭部を鋼材で繋ぐことにより一体化を図っている。

写真-1 CASE-3' 現場写真

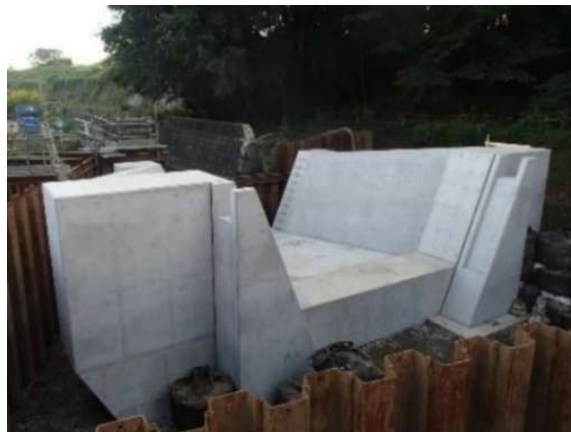
土留壁の頭部を繋いで一体化した土留として検討することにより、安全且つ実状に則した仮切廻し工の土留設計を行うことができた。現在、渋田川一号床固工は無事施工を終え、河川の付替が計画通り完了している (写真-2)。

写真-2 床固工完成写真
