## 岐阜山県トンネル工事における災害防止施策

前田建設工業（株）中部支店 山県トンネル作業所 正会員 ○鈴木 敏之

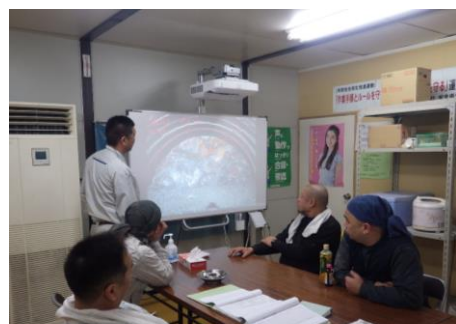
写真-1 切羽写真による地山状況引継ぎ

従来の引継ぎ時は切羽点検簿（切羽スケッチ）を用いて実施していたが、直近の切羽写真をビジネスボードに投影し、脆弱部等の注意箇所を記載して地山状況の引継ぎを実施した（写真-1）。危険箇所の見える化を図ることができ、作業員全員が危険リスクを共有することができた。

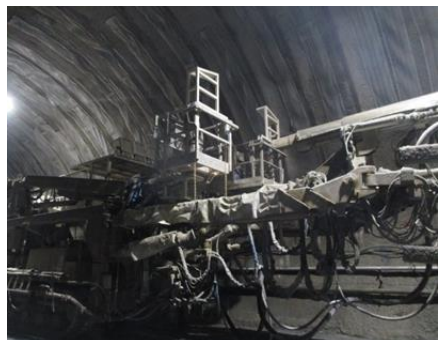
写真-3 ガードプロテクター設置状況

上記同様に、上半鋼製支保工建て込み作業及び溶接金網設置作業に係るマングージ内での作業において、掘削外周面、鏡面からの万が一の肌落ちから作業員を防護する目的でガードプロテクターをマングージに取り付けて作業を実施した（写真-3）。

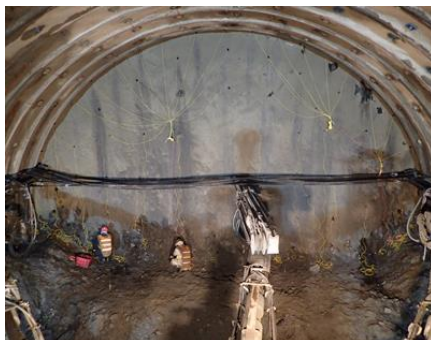
写真-4 落石防護ネット設置状況

当工事でのヒヤリハット報告のなかで、装薬時に切羽鏡面より落石があったことに関し検討を行った結果、装薬時には作業員自身でも絶えず周りを注意して作業を行っているが、踏まえ部の装薬時には周りが見づらくなり切羽監視員に頼らざるを得ず、特に危険リスクが高くなることが顕在化した。又、湧水箇所や粘土、土砂を含んでいる場合には切羽が自立しづらくなり肌落ちの発生リスクが高くなることより、当トンネルの貫通側のD級地山掘削時には、上半踏まえ部の装薬時において落石防護ネットを設置して作業を実施した(写真-4、5)。

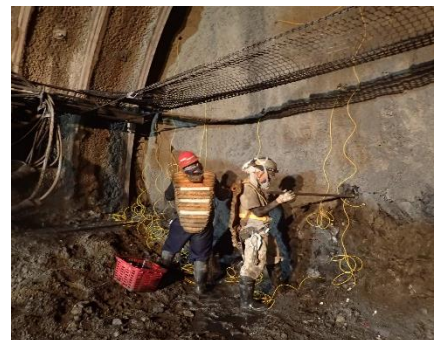
写真-5 装薬状況

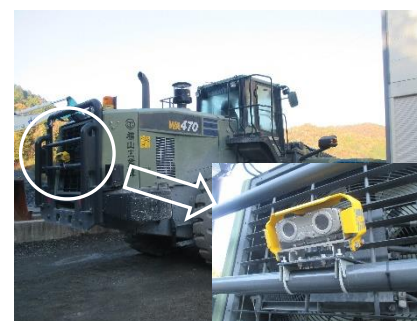
写真-7 ブラクステール搭載状況

従来より重機稼働時には目視確認を実施して操作を行うよう指導を行っているが、重機には死角が有り全ての方向を目視確認することは困難である。昨今のバックホー等は後方の死角にカメラを搭載しモニターにて確認できるようにはなっているが、右側面についてはアーム等がサイドミラーの陰になり必ずしも有効な確認手段にはなっていない。そこで、重機の4方向にカメラを設置し重機上部からの映像を映し出す360°ビューモニターを搭載して重機死角の見える化を図った(写真-6)。又、坑内で使用する重機の中では比較的動きの速いトラクターショベル、重ダンプトラックには、バックモニター搭載の他に、人間を見分けて瞬時に警報を発するインテリジェンスカメラシステム(ブラクステール)を搭載した(写真-7)。
