# タブレット端末を用いたトンネル覆工コンクリートの表層品質の確保を目的としたシステムの開発と傾向の分析

長岡工業高等専門学校専攻科 学生会員 ○茨木 泰介  
 長岡工業高等専門学校 正会員 井林 康  
 佐藤工業株式会社 正会員 森浜 哲志  
 佐藤工業株式会社 正会員 宇野洋志城

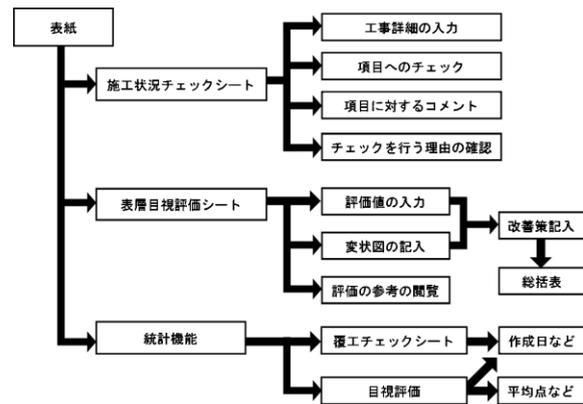
システムの構成図を図-1 に示す。平成 28 年に国土交通省東北地方整備局が作成した、コンクリート構造物の品質確保の手引き（トンネル覆工コンクリート編）<sup>1)</sup>を参考として開発したものである。

施工状況把握チェックシートや目視評価のデータを収集後サーバーにアップロードすることで、効率的にデータを発注者、施工者、設計者、研究者の間で共有し、それぞれの立場からトンネル覆工コンクリートの施工における PDCA サイクルを円滑に回すことで、さらなる表層品質の確保を大きな目的としている。

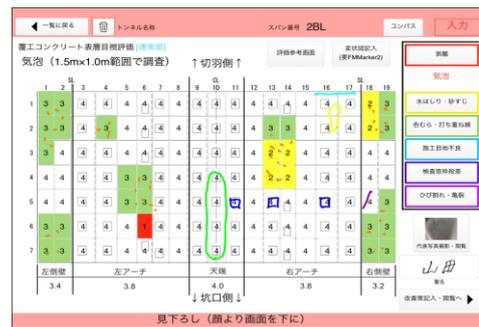
脱型後にトンネル覆工コンクリートの表層品質を評価するための表層目視評価シートの画面例を図-2に示す。表層目視評価シートでは、位置情報を与えるため打設ブロック毎の展開図をトンネル軸方向7、トンネル周方向19の計133ブロック、非常駐車帯部ではトンネル軸方向4、トンネル周方向19の計76ブロックに分割し、ブロックに対し剥離、気泡、水はしり・砂すじ、色むら・打ち重ね線、施工目地不良、検査窓枠段差、ひび割れ・亀裂の7つの評価項目について表-1に示した4段階評価を入力することができ、側壁、アーチ、天端といった領域ごとに原因、キーワード、改善策を入力することも可能である。また、評価のばらつきを抑制するため、どの程度の変状が、その評価点となるか参考として写真とコメントを確認することが可能となっている。さらに、それぞれの変状に対し代表写真を撮影することや、展開図上に変状ごとに色別の詳細な変状図の記入を行うことができる。
