## 亜熱帯島嶼環境における鋼管柱腐食劣化診断の有効性の継続調査について

大日本コンサルタント株式会社

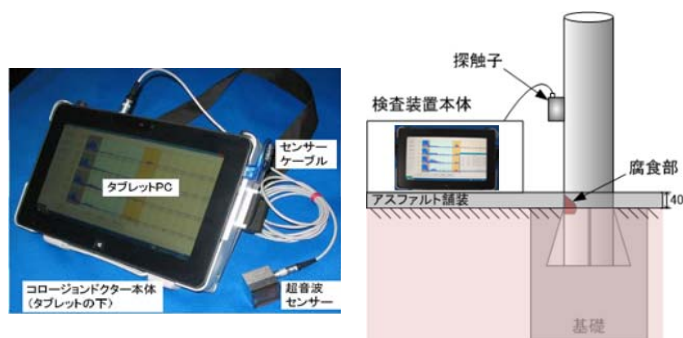
図-1 検証機器及び調査イメージ

本検証で用いた非破壊検査機器「腐食劣化診断装置コロージョンドクター」(図-1)は、柱基部へ端子を接触させることで、掘削を行わず路面境界部（地中部）の状況を把握でき、掘削作業および歩車道の規制を低減でき省力化を図ることが可能であるとともに、調査に係る時間を短縮することができる。

測定は、超音波底面エコー方式（F/B 判定原理）を使って地上部から超音波（SH 波）を入射し、腐食エコー（GL から40mm～100mm）部の信号と支柱端部（ベースプレート溶接部等）からの信号の強弱を比較することで路面境界部の腐食等による変状の有無を把握する。一般的な F 型標識柱及び逆 L 型標識柱の径（最大 270mm 程度）の場合、4 方向（90 度角）を基本の測定位置としている。
