## 栈橋下面点検ロボット「ピアグ」の画像処理

(株)大林組 正 ○濱地 克也 正 青木 峻二  
沼崎 孝義 青山 裕作

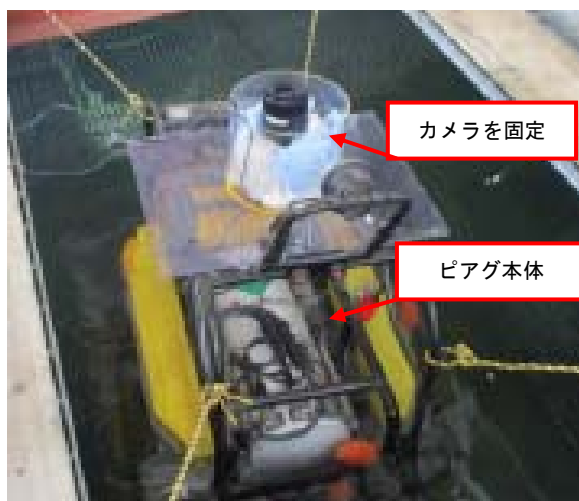
写真 2 ピアグ本体を使った試験状況

試験は、幅 0.2mm のひび割れとその幅を自動検出できる画像取得を目的にした。ひび割れ検出を行う撮影対象は、写真 1 に示すコンクリートひび割れ供試体（縦 1,000mm×横 300mm×厚さ 30mm ひび割れ幅 0.2mm, 0.5mm, 0.8mm 程度）とし、水面から 1.3m と 3.0m の高さにひび割れ面を下側にして設置した。撮影は、写真 2 に示すように水槽内にピアグを浮かせた状態で、カメラをピアグ本体に固定して行った。加えて、撮影時は、海上作業での動揺を再現するために、水中ポンプやブローを使って水面を動揺させた。
