鉄道地下化切替え工事における軌道摺り付け区間のジャッキダウン

大成建設株式会社 正会員 上坂 龍平 正会員 古東 哲 正会員 伊藤 友一 正会員 〇真崎 滉太
京浜急行電鉄株式会社 関根 慎二

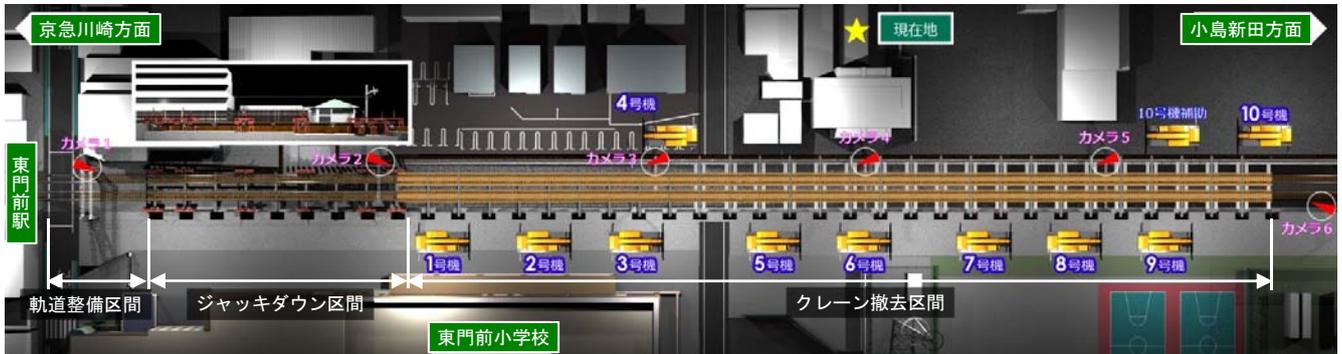
図1 全体平面図

本工事は、幹線道路の踏切を含む3か所の踏切をなくし交通渋滞を緩和する等の目的で、京急大師線を地下化する工事である。対象区間は、東門前駅～小島新田駅間の延長約1.2kmで4工区に分割されている。東門前駅から延長225mの区間が当工区であり、本稿では、地下化切替え工事における軌道整備区間、ジャッキダウン区間、クレーン撤去区間（図1）のうち過去にあまり例がない大規模なジャッキダウンについて報告する。

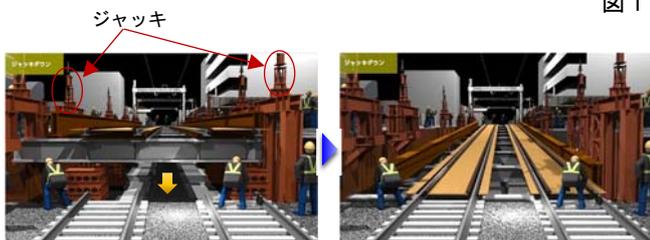
図2 ジャッキダウン前

ジャッキダウン区間は地上部と地下部の摺り付け区間に該当し、事前に軌道を敷設することができない。そのため、切替え当夜に延長44m、総重量150tの軌道桁（横桁9本、縦桁16連）を水平から2.3%の直線勾配にジャッキダウン（図2、3）し軌道を接続する。扛下量は始点側216mm、終点側1,229mmである。50tセンターホールジャッキによる12点の多点吊りで、桁の平面変位・扛下量・ジャッキ反力をシステムで一括管理しリアルタイムに確認しながらジャッキダウンを行った。

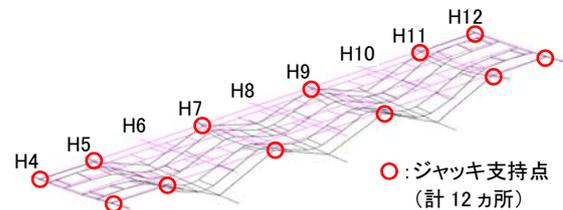
図4 フレーム解析結果（変位図）

ジャッキ配置は、フレーム解析を実施して決定した（図4）。各桁の長さ・重量・重心位置が不均一であるため、それぞれのジャッキには不均等荷重が作用する。ジャッキ支持点の数・配置は、施工性に影響を与える大きな要因である。様々なジャッキ配置を想定した解析を実施した結果、ジャッキ支持点の反力、桁のたわみ量およびジャッキ制御のし易さ等を考慮し、ジャッキ支持点は横桁を受ける12点に決定した。

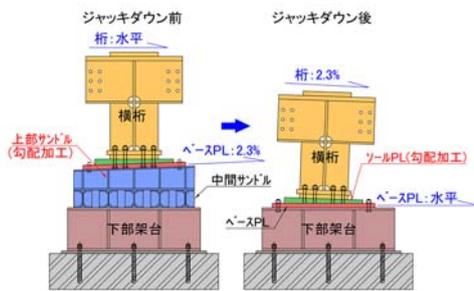
図5 サンドル構造

軌道切替え前後のサンドル構造を示す（図5）。ジャッキダウン後の構造は、横桁のベースプレートを下部架台とボルトで結合し固定する形式である。ジャッキダウンの前に井桁に組んだH鋼のサンドルで仮受けしておき、切替え当夜にサンドルを抜き取りジャッキダウンする計画とした。

ジャッキダウン後は水平の下部架台に着地するため、軌道桁が2.3%の勾配となるようあらかじめテーパ加工を施したソールプレートを横桁とベースプレートの間に設置した。

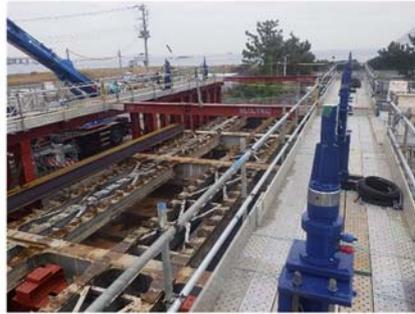
図6 試験施工状況

ジャッキ反力、桁の変位、ジャッキダウン時間等の検証のため、実物と同じ構造の軌道桁（横桁5本、縦桁8連）を仮組みし、切替え当日と同様の条件で試験施工を実施した（図6）。その結果、ジャッキ反力はフレーム解析で得られた値と同様の傾向であり、桁変位は横断方向0mm、縦断方向は始点側に25mm（設計値30mm）と想定通りの結果であった。ジャッキダウンの時間については、試験施工により正確な時間を把握し計画の見直しに反映した。

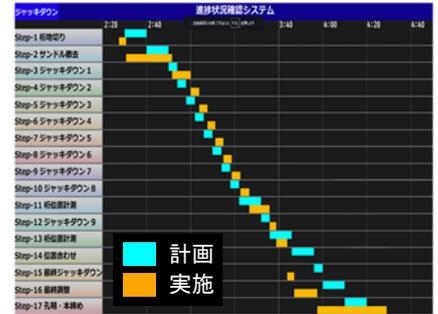
図7 ジャッキダウン時間工程

ジャッキダウンは、予定より早く軌道工事への引き渡しを行うことができた（図7）。ジャッキダウン中の予定扛下量との最大差異は+10mm（±20mm以内）、ジャッキダウン完了時の

切替え当夜は、様々な場所で同時に工事が進捗するため、情報共有のために進捗管理システムを開発した。各施工の担当者が実作業の進捗をスマートフォンに入力するとその情報が集約されモニター室の大画面に反映されるシステムである（図7、8）。同時に各所に配置したウェブカメラの映像をリアルタイムで流し、現地の状況も確認できるようにした。このシステムにより、工事全体の進捗、クリティカルパスの抽出、軌道工事への引渡しのタイミングを一括で把握することができ、工事関係者の情報共有をスムーズに行うことができた。
