PPC 箱桁橋ジャッキダウン施工時の管理基準の設定と施工状況の報告

清水建設㈱ 正会員 〇平井 幹,小林 顕,坂本 貴嗣,古川 智文 (独)鉄道建設・運輸施設整備支援機構 大阪支社小松鉄道建設所 福山 達雄,神田 大輔

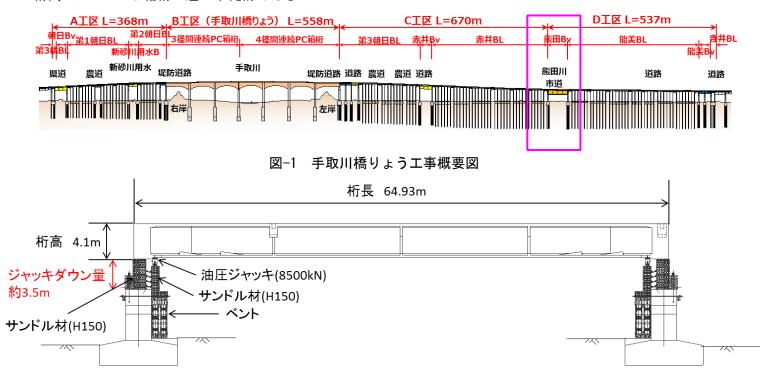
図-2 熊田 Bv ジャッキダウン計画図

手取川橋りょうの工事概要図を図-1,熊田 Bv のジャッキダウン計画図を図-2 に示す. 本橋は桁長 64.93m,桁高 4.1m の PPC 箱桁一連の単純桁である.

ジャッキダウン前は、本設支承部にサンドル材(H150)を組み立てて主桁を支持した.また、橋脚フーチング 基礎にベントおよびサンドル材を組み立て、サンドル材上に油圧ジャッキを4箇所設置した.

ジャッキダウンの施工順序は、①油圧ジャッキによって本設支承部サンドル材から地切りし、②主桁が持ち上がった状態でサンドル材 1 段を撤去し、③ジャッキのストロークを縮めて主桁を 150mm ジャッキダウンする. 以上、①~③を繰り返す.
