## AI を用いた画像解析技術によるひび割れ点検業務の生産性向上に関する検討

株式会社大林組 正会員 ○青木峻二  
株式会社大林組 正会員 富井孝喜  
株式会社大林組 正会員 齊藤翔太

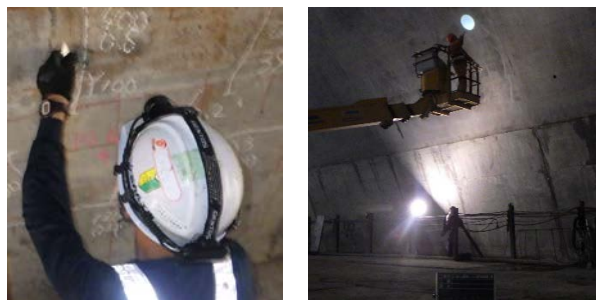
図 2 近接目視点検状況（高所作業車使用）

点検は高所作業車を使用して点検者が行った。ひび割れ箇所をチョークでマーキングし、クラックマップを作成、またクラックスケールを用いたひび割れ幅の測定、近接写真の撮影を行った。点検状況を図 2 に示す。

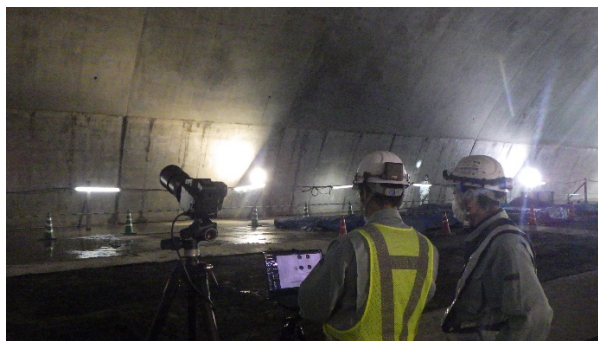
図3 トンネル覆工部撮影状況

240 枚の画像を撮影した。画素数が多い特殊カメラを使用したことで、1 枚で広範囲の撮影が可能となり、撮影枚数を削減する事ができた。使用カメラの諸元、撮影条件を表 1 に示す。なお、本検討では、幅 0.1mm 以上のひび割れを検出することを想定して 0.3mm/画素となるように条件を定めた<sup>2)</sup>。撮影距離は約 10m として、工事用照明のみで撮影を行った。撮影状況を図 3 に、撮影位置を図 4 に示す。
