## 軌道点検について

## 1. はじめに

## 2. 軌道点検とは

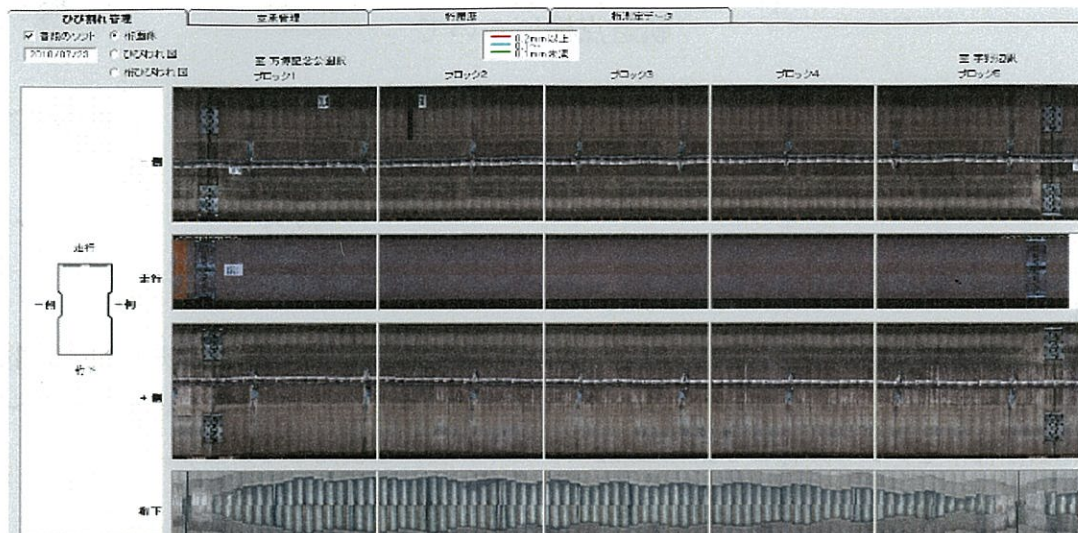
図-3 PC 軌道桁展開図

外観変状検査では、高解像度デジタルカメラ（200万画素：16台、120万画素：4台）を取り付けて、時速10～15kmで走行させながら外観を撮影します。（ひび割れ幅0.1mmまで把握可能）併せて、撮影した画像を用いて展開図や、ひび割れ幅別に色分けしたひび割れ合成図（図-1）を作成しています。

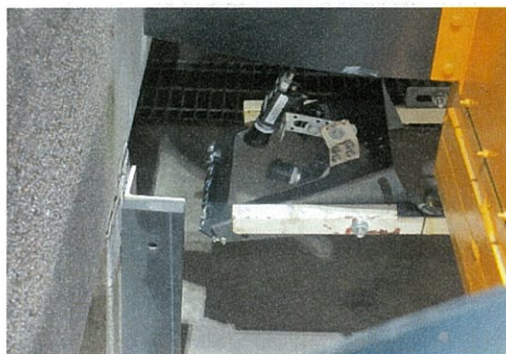
写真-1 鏡を用いた軌道桁底面の撮影

撮影範囲は、軌道桁全周囲と鋼軌道桁の横桁、支承も併せて撮影し、PC軌道桁の底面の撮影は、図-2のように建築限界の制約があるため、鏡の反射を利用して撮影を行っています。

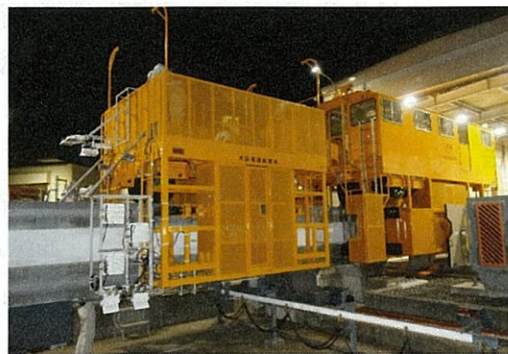
写真-2 使用車両の全景  
(前：運搬作業車 後：工作車)

撮影方法は、運搬作業車（最大積載量3tの自走不可能な車両）に専用の治具を取り付けて、その治具に高解像度デジタルカメラ及びLEDライト24台を設置して撮影を行います。
