## 既設 RC 床版および更新鋼床版継手部における舗装の疲労試験

(株)駒井ハルテック 正会員 ○平野 穂菜美  
 首都高速道路(株) 正会員 濱野 真彰  
 (株)IHIインフラシステム 正会員 吉川 真路

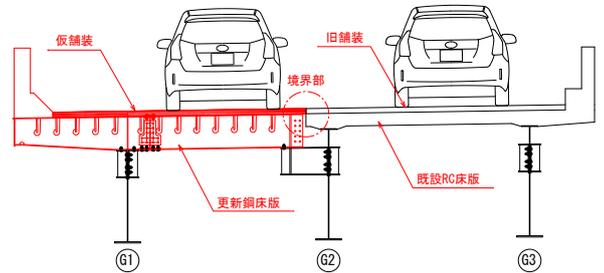
図-1 床版片側更新時概要図

片側 2 車線で供用中の既設 RC 床版を、夜間の片側 1 車線規制のみで鋼床版化する工法を研究開発している。工事期間中は、夜間作業にて 1 車線分の床版を橋軸方向に 4m ずつ取替え、**図-1** に示すように更新鋼床版に仮舗装を施工し、昼間は交通解放する。この時、既設 RC 床版と更新鋼床版の継手境界部を連結しない構造とした場合、既設 RC 床版と更新鋼床版のたわみ差が生じる。このたわみ差により、境界部の舗装に骨材の飛散や雨水の浸入など、問題が生じないことを確認する必要がある。

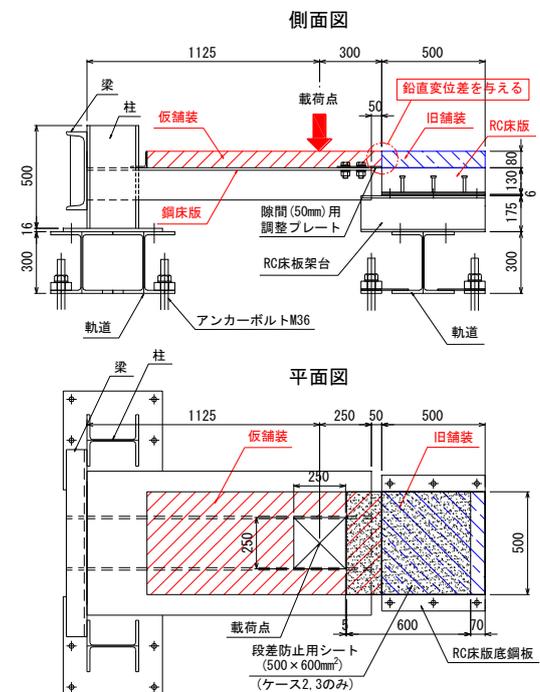
図-2 荷重試験概要図

**図-2** に荷重試験概要図を示す。舗装境界部を再現した試験体を作製し、実橋モデルの FEM 解析より得られた舗装境界部の最大鉛直変位差 (2mm) を再現した繰返し荷重を行った。

**図-2** に示すように、鋼床版側は片持ち梁構造、RC 床版側は架台支持とし、鋼床版側に繰返し荷重を行った。更新鋼床版と既設 RC 床版は、50mm の隙間を設けているため、舗装の施工を考慮して更新鋼床版先端に設置した調整プレートを既設 RC 床版にあてる構造としており、本試験体においてもその構造を再現した。なお、舗装厚は 80mm とした。実施工では、既設の舗装および RC 床版をカッターで切断し、切断面に鋼床版側の仮舗

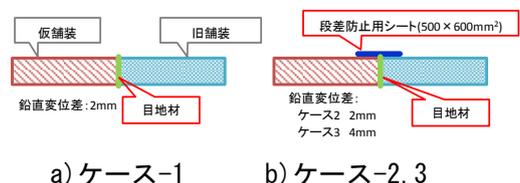
図-3 試験体仕様

試験体仕様を **図-3** に示す。ケース 1 は通常施工を想定し、舗装境界部に目地材のみ施工した。振幅量は、FEM 解析で得られた最大鉛直変位差である 2mm とした。ケース 2 は、舗装境界部の目地材が鉛直変位差の繰返し発生により摩耗し、舗装の骨材が飛散することが懸念されることから、骨材の飛散防止を目的とした段差防止用シートを追加した。振幅量は、ケース 1 と同様に 2mm とした。ケース 3 は、舗装境界部に目地材および段差防止用シートを施工し、振幅量をケース 1、2 の 2 倍である 4mm とした。なお、荷重振動数は全ケース 5Hz とした。

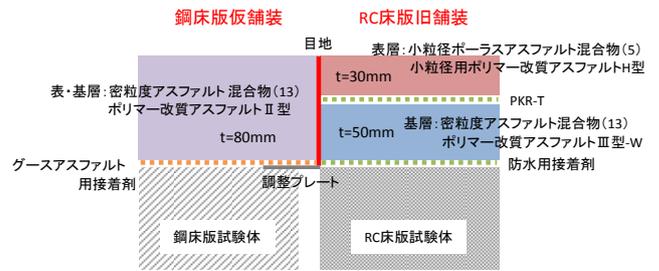
図-4 舗装仕様

舗装の仕様を図-4 に示す。旧舗装、仮舗装共に実施工に合わせた仕様とした<sup>1)</sup>。

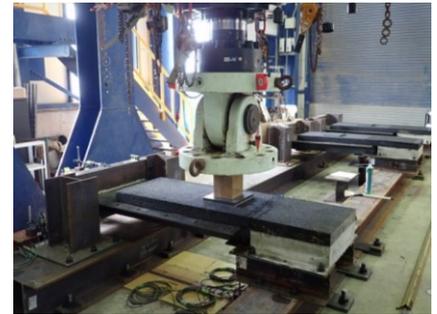
図-5 載荷状況写真

図-5 に載荷状況写真を示す。載荷点に 250×250mm の載荷板を設置し、載荷試験機により載荷した。繰返し載荷で制御する載荷試験機の変位量は、静的載荷による鋼床版先端部の変位量より決定した。載荷回数は、仮舗装期間を 1 年間と想定し、対象路線の車両感知器のデータを参考に 162.7 万回以上とした。

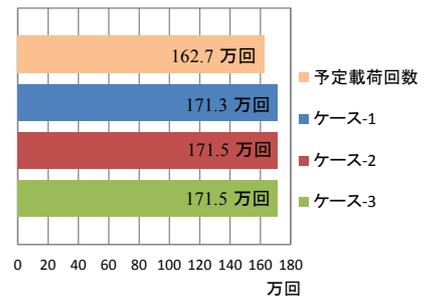
図-6 載荷回数実績

図-6 に載荷回数実績を示す。ケース 1~3 の全てにおいて、設定した回数を 5%程度上回る載荷を実施した。載荷中、舗装境界部に生じる鉛直変位に対しては、目地材の変形により追従していた。繰返し載荷により、舗装側面の骨材が剥がれ落ちることはあったが、全ケースとも舗装境界部に大きな変状は見られなかった。

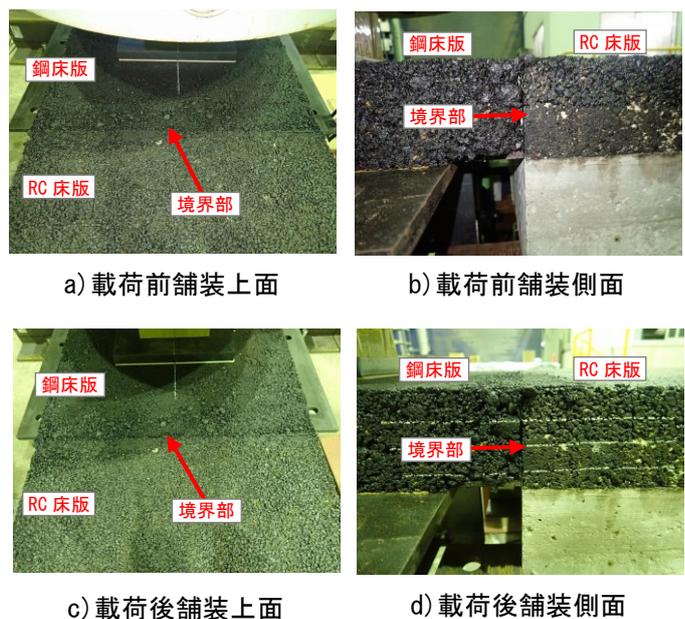
図-7 載荷前後の舗装境界部状況 (ケース 1)

図-7 にケース 1 の載荷前後の舗装境界部状況を示す。ケース 1 は舗装上面に段差防止用シートを施工していないが、舗装上面、側面ともに載荷前後で特に変化がないことがわかる。段差防止用シートを施工した他の 2 ケースにおいては、境界部直上のシートが変位の追従により部分的に剥離したものの、シートの破れなどはなかった。
