ベントナイト混合土の現場変形試験

中日本高速道路株式会社 東京支社 秦野工事事務所 唐澤 剛 浅野 実
 清水建設株式会社 新東名高速道路 川西工事 正会員 藏重 幹夫
 清水建設株式会社 正会員 ○近江 健吾 藤山 堯大

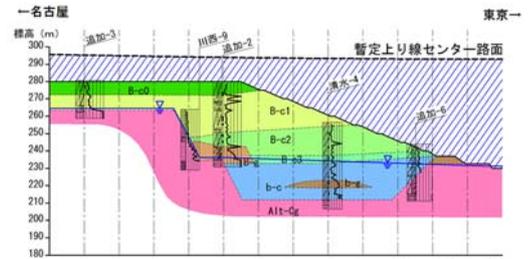
図-1 地層図

新東名高速道路 川西工事では、雨水浸透防止工のベントナイト+遮水シートと固化不溶化による約 100 万 m³ の重金属含有土封じ込め盛土が計画されている。図-1 に道路縦断方向の地層図を示す。当該地は、碎石採取による地山掘削後に公共残土受入を行い、既設盛土 (B-c0~B-c3, b-c) が施工されている。本工事では、既設盛土上に最大高さ約 60m の高盛土を施工するが、うち約 40m に重金属含有土を封じ込める計画となっている。既設盛土は一部撤去するものの多くは残置するため、高盛土に圧密沈下が生じ、重金属含有土封じ込め盛土に不等沈下が作用する懸念がある。沈下対策工として地盤改良を施工するが、不等沈下の発生は想定されるため、遮水構造をベントナイト+遮水シートから変形追随性を有するベントナイト遮水層に変更した。ベントナイト遮水層は変形追随性を有しているが、変形が増大するとクラックが発生し、遮水性が低下する恐れがある。

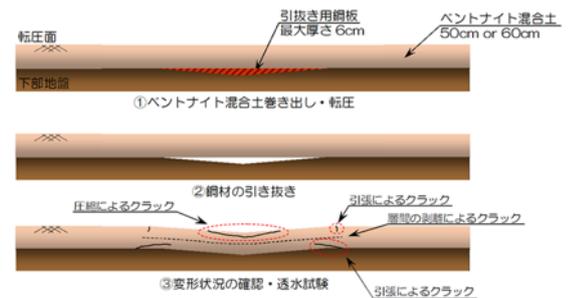
図-2 試験手順

ベントナイト遮水層の許容変形量は、既往研究¹⁾を参考に 30cm/10m と設定した。なお、沈下対策工の地盤改良は、不等沈下が許容変形量に収まる仕様としている。図-2 に現場変形試験の試験手順、図-3 に試験ヤード平面を示す。現場変形試験は、30cm/10m の変形を 1/5 スケールでモデル化した 6cm/2m の変形をベントナイト遮水層に作用させる。ベントナイト遮水層の変形は、変形後の 6cm/2m の形に加工した鋼材上にベントナイト遮水層を作製し、鋼材を引き抜くことにより、強制的に与える。変形作用

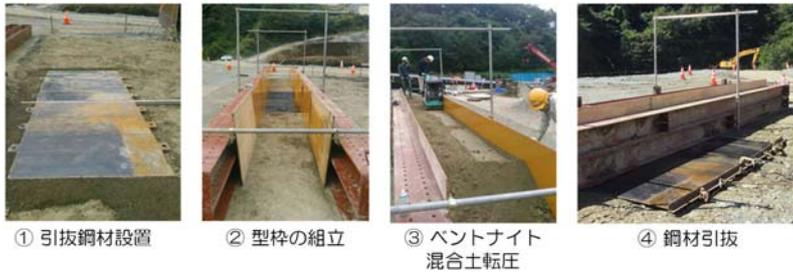
写真-1 試験体作製・現場変形試験実施状況

後に、クラックの発生状況を確認する。試験ケースは、層厚が 50cm と 60cm をそれぞれ 2 体ずつの計 4 ケースとした。表-3 に試験体の施工方法、写真-1 に試験体作製・現場変形試験の実施状況を示す。

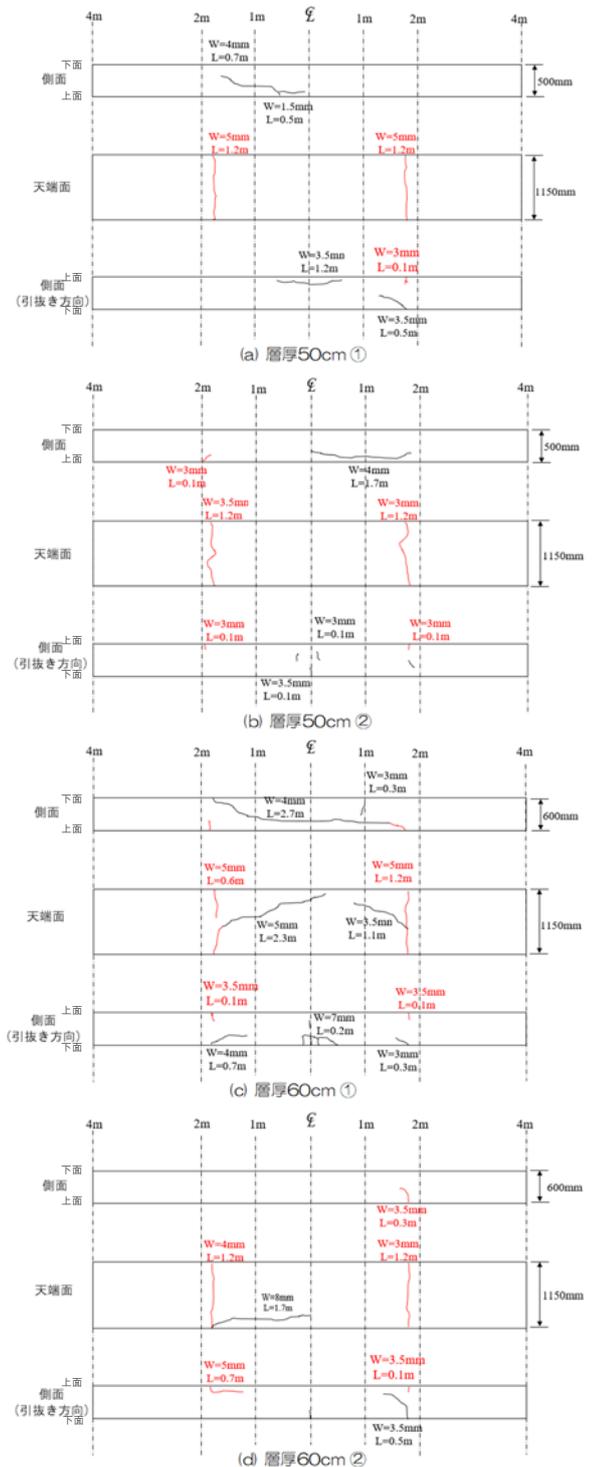
図-4 クラック目視展開図

図-4 に変形後のクラック目視展開図を示す。本試験方法は、鋼材を引抜くことで下方に空間を設け、自重により急激に変形を作用させるため、盛土の上載荷重による圧密沈下で生じる変形とは異なっており、実際には発生しないと考えられるクラックが発生している。例えば、側面下部 C.L.1~2m 付近に発生したクラックは、ベントナイト遮水層の自重によって生じた引張応力によって発生したと考えられる。また、長手方向に発生しているクラックは、鋼材引抜中に一部先行してベントナイト遮水層が変形したために発生していると考えられる。

ベントナイト遮水層に発生するクラックで問題となるのは、遮水性に影響を及ぼす貫通クラックである。沈下によるせん断によって発生する上面からの引張クラック(図-4 中の赤線)は、ベントナイト遮水層を貫通する方向に発生しているため、このクラックに着目する。上面からの引張クラックは、層厚に関わらず、すべてのケースで発生しており、その最大幅は 5mm 程度であった。側面および天端面の観察からクラックの貫通は確認されなかった。写真-2 に上面からの引張クラック箇所の試掘状況を示す。試掘の結果からもクラックの貫通は確認されなかった。本試験の結果、変形によりクラックは発生するが、貫通しておらず、ベントナイト遮水層の連続性が確認できた。また、層厚の違いによるクラック発生傾向には、はっきりとした差異はみられなかった。
