## 既設改良工区に隣接した工区で施工した真空圧密工の影響について

## 1. まえがき

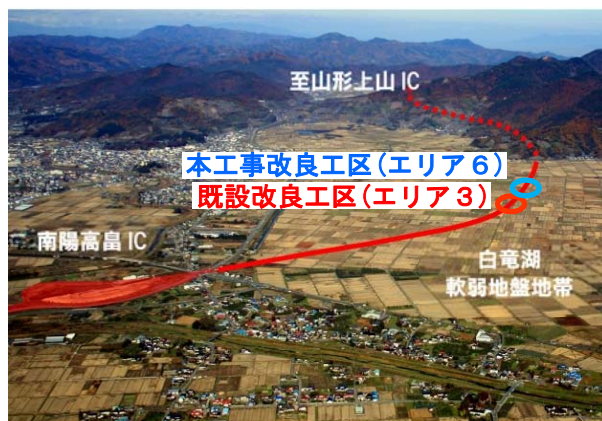
写真-1 白竜湖軟弱地盤地帯全景

東北中央自動車道赤湯工事は、深さ 100m 以上の軟弱地盤が堆積する大規模な軟弱地盤地帯（白竜湖軟弱地盤）に高速道路を建設する工事であり（写真-1 参照），基盤岩である凝灰岩が確認される区間は橋梁区間，100m を超えても基盤岩が確認されない区間は盛土区間となっている。
