## 秋田県におけるシェッド・シェルターの維持管理

オリエンタルコンサルタンツ 正会員 ○古賀秀幸 山本和幸  
オリエンタルコンサルタンツ 宮内 健 安倍 敦

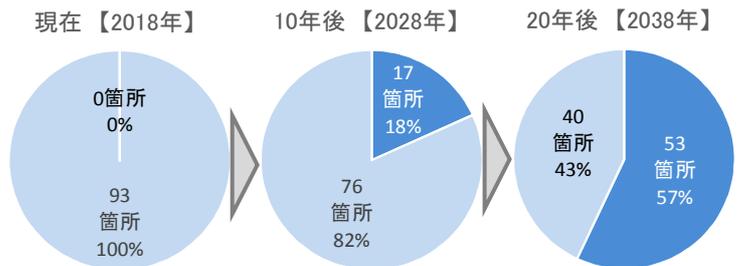
図2 供用50年以上のシェッド・シェルターの割合

シェッド・シェルターの建設年次をみると 1975 年～1990 年に建設された施設が多く、これらは約 30 年が経過している(図1)。これらの施設は今後老朽化が進行し、年を追うごとに増加して行く(図2)。

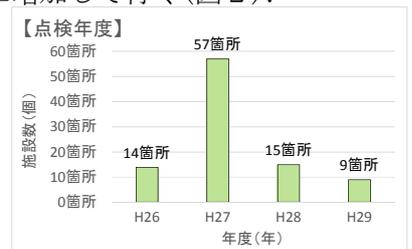
図3 年度別の点検施設数

秋田県ではシェッド・シェルター等の損傷状況を把握するため、2014 年より近接目視等による定期点検を実施している。定期点検は「秋田県橋梁点検マニュアル 付録 道路覆工構造物の点検要領(スノーシェッド、スノーシェルター、ロックシェッド)」により行われる。2017 年度末にて 95 箇所の点検が終了(図3)しており、引き続き 2 巡目の点検に移行している。

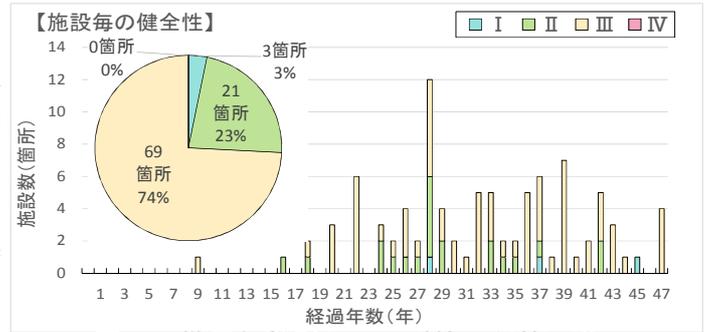
図4 供用年数別シェッド等の対策区分

2017 年度迄の点検結果では判定区分Ⅳ〔緊急措置段階〕はないが、判定区分Ⅲが約 75% (71 箇所)、判定区分Ⅱが約 22% (21 箇所)、判定区分Ⅰが約 3% (3 箇所)となっている。建設年次が古いほど判定区分Ⅲの比率が大きくなっている(図4)。また、秋田県は積雪寒冷地の厳しい環境下にあり、凍害や凍結抑制剤による塩害の影響を受けやすい。シェッド等は山間部に位置するものが多く、上記の影響はより顕著となる。特に、冬期ではシェッドの抗口や谷側から吹き込む雪が柱基部に堆雪し、常に湿潤状態となるため、鋼材の塗装劣化・腐食、コンクリートの凍害、塩害等による剥離・鉄筋露出、鉄筋腐食等が発生している(写2)。

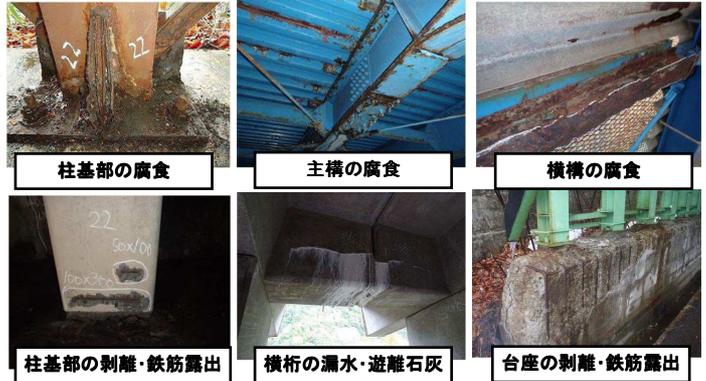
写2 シェッド・シェルターの損傷例  
表1 補修の優先順位の考え方

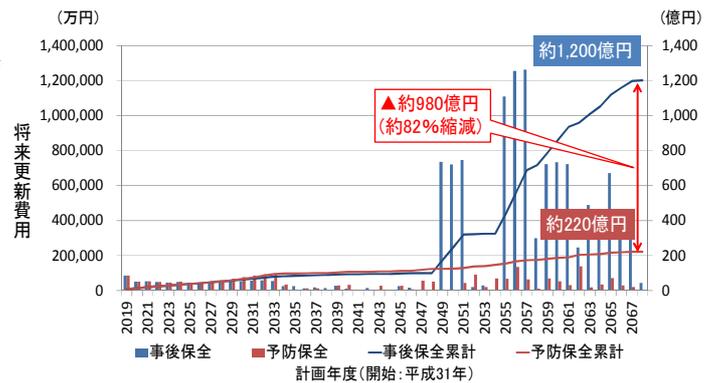
図5 予防保全型と事後保全型の比較

補修は定期点検結果等により設定した優先度に基づき実施する。判定区分Ⅲの補修完了後、判定区分Ⅱの補修に取り組む予定であり、予防保全型維持管理を進める方針である。事後保全型では補修の優先度が考慮し難しく、補修予算の調整、予算確保も課題と考えられる。このため、劣化進行の予測や損傷が軽微なうちの補修により、維持管理費の平準化・長寿命化を図る。
