線路設備モニタリング装置を活用した軌道管理に関する取組み

東日本旅客鉄道（株） 正会員 小堀 雄太
 東日本旅客鉄道（株） 正会員 ○佐藤 惇一

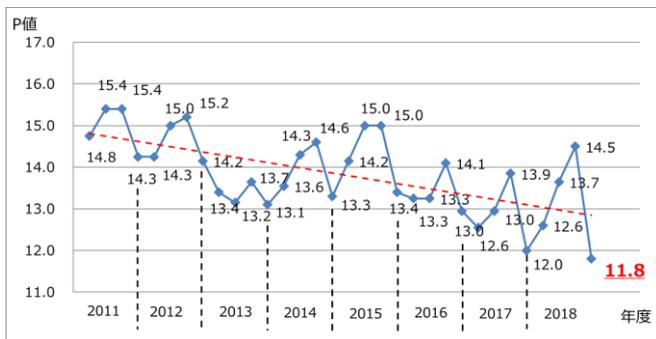
当保線技術センター管内の高低 P 値は、図 1 に示すように 2011 年度から年々良化傾向にあり、2018 年度末には過去最良の 11.8 を達成した。

図 1 高低 P 値の推移

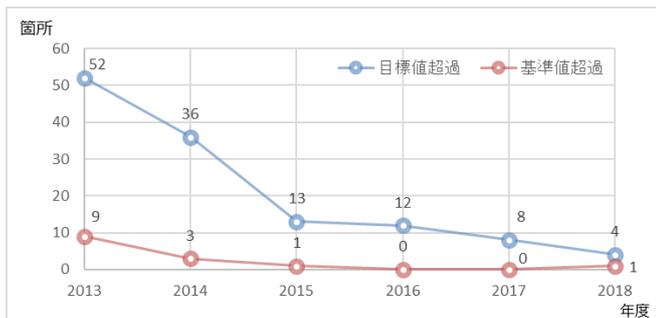
また列車動揺検査においても図 2 に示すように整備基準値および整備目標値の超過箇所数は年々減少しており、軌道の状態がよくなっていることがわかる。

図 2 列車動揺検査での基準値、目標値超過箇所数の推移

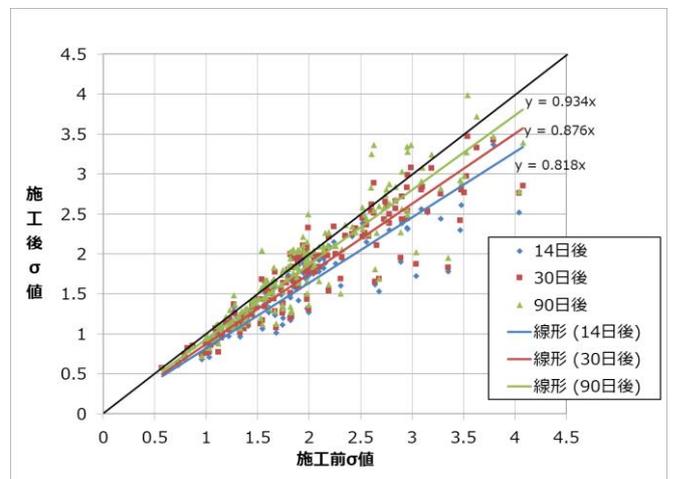
このシステムでは、MTT の施工評価も併せて行うことができる。これは MTT 施工前の 100m ロットσ 値に対して施工後の 100m ロットσ 値を経過日数別に色を分けてプロットしたもので、改善度合の良いロットと悪いロットがわかり MTT の施工効果がわかる。

この MTT 施工後評価の機能を用いて、平成 30 年の 4 月から 6 月までの MTT 施工の評価を行い（図 3）、MTT 施工 90 日後に改善度が良化および悪化した 100m ロットの分析を行った。

図 3 MTT 施工後評価

施工後 90 日後の改善度が 0.9 以下(良化箇所)と 1.1 以上(悪化箇所)の区間を対象とした。

結果は表 1 のとおりで、期間内の施工評価ロットは全 271 ロットあり、そのうち良化したロットは 57 ロット、悪化したロットは 14 ロット存在した。施工した約 20%が 90 日後も良好な状態を維持し、約 5%が悪化しているという結果であった。

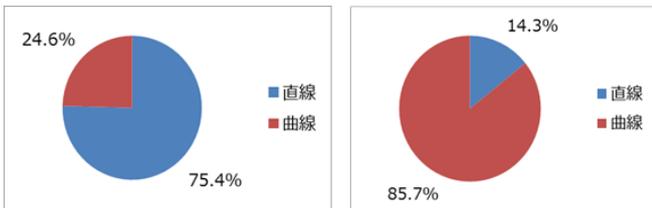
それぞれの直線曲線別ならびにハラスコによるレール削正実施区間かどうかについて、図 4、5 に示す。

良化箇所では直線区間の割合が高く、悪化箇所では曲線の割合が高かった。またレール削正を実施している区間の方が良化傾向にあることがわかる。

(a)改善度良化箇所 (b)改善度悪化箇所

図 4 直線、曲線割合

MTT の全施工 271 ロットに対して直線区間は 147 ロット (54.2%)で曲線区間は 124 ロット(45.8%)であり大きな差はないため、良化傾向にあるのは直線区間であり、悪化傾向にあるのは曲線区間だと考えられる。

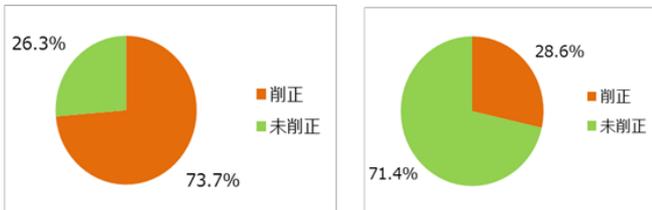
(a)改善度良化箇所 (b)改善度悪化箇所

図 5 レール削正実施区間割合

改善度悪化箇所は溶接部や継目部、開きよでの高低変位が MTT 施工後にも関わらず 90 日後には悪化しており、これらが要因で改善度が悪化していると考えられる。悪化箇所ではレール削正を行っている箇所は曲線区間であり、レール溶接や継目部、開きよの前後での軌道変位の悪化が見られ、MTT とハラスコとの組み合わせによる効果が得にくい箇所のため、改善率が悪かったと推察される。

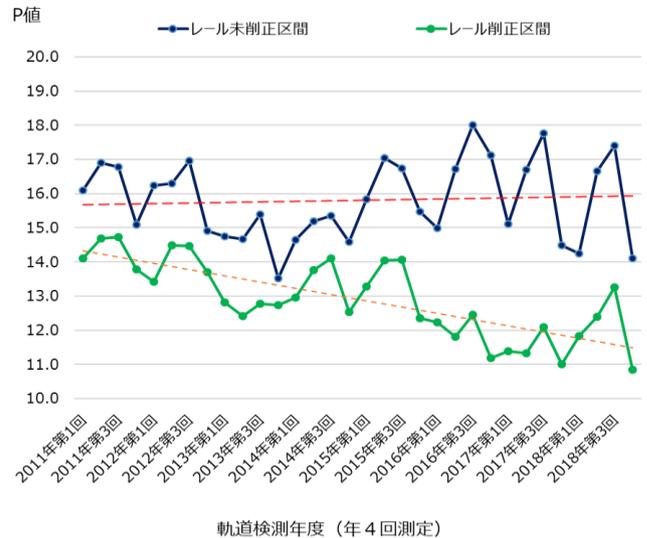
図 6 は当箇所の管内における高崎線の高低平均 P 値の推移をレール削正実施区間と未実施区間に分けたものである。図 6 示すようにレール削正区間において軌道状態が良化していることから、MTT の施工効果を持続させ、軌道状態を良化させるにはレール頭面の凹凸の除去が重要であることがわかる。

図 6 レール削正、未削正区間の 100m ロット高低平均 P 値
