## 大規模な養浜工事における汚濁防止フェンス等による濁水流出対策

鹿島建設(株) 正会員 ○伊丹洋人 荻野博史 酒匂智彦 山木克則

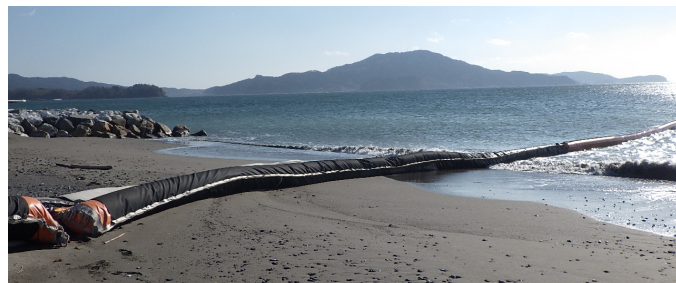
写真-2 補強型汚濁防止フェンス設置状況

補強型汚濁防止フェンスの設置状況を写真-2に示す。標準仕様の汚濁防止フェンスを砂浜上に設置した場合は、波浪の状況にもよるが、3か月前後でフロート部やカーテン部が破損してしまった。一方、補強型汚濁防止フェンスの場合では6か月前後（標準仕様の2倍程度）の期間使用することができた。

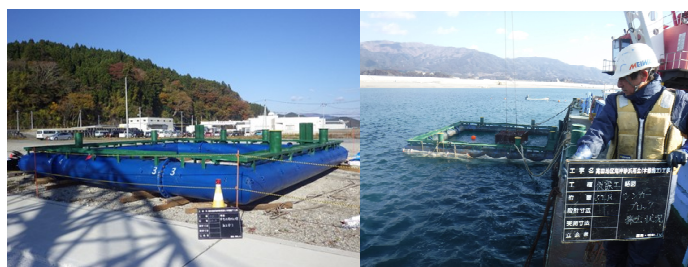
写真-3 汚濁防止フェンス枠の使用状況

汚濁防止フェンス枠の使用状況を写真-3に示す。クレーン台船にてシンカーブロックを設置・撤去する際に、枠型のカーテンの中で作業することで、周辺への濁水流出を防ぐことができた。
