プラスチック光ファイバーセンサを利用した鉄筋腐食の計測

東京地下鉄（株） 正会員 伊藤 聡
 東京地下鉄（株） 正会員 小西 真治
 東京地下鉄（株） 非会員 今泉 直也
 東京地下鉄（株） 非会員 榎谷 祐輝
 東京地下鉄（株） 非会員 田中 大介
 神戸大学 学生会員 鬼頭 朋宏
 神戸大学 学生会員 ○Hou Liang
 神戸大学 正会員 芥川 真一

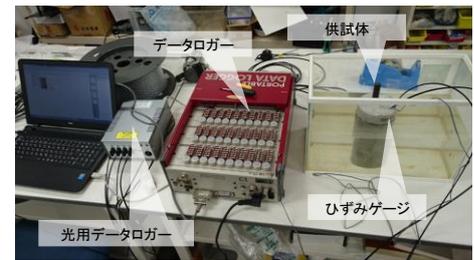
図-3 供試体内の光ファイバーセンサの位置と電食実験の全体概要

直径 10cm, 高さ 20cm のセメントペースト円柱供試体（普通ポルトランドセメント, W/C=50%）を作成した. 供試体内部には図-3 に示すように直径 16mm の鉄筋を配置し, 上面から 60mm, 160mm の箇所には RR センサ(センサ 1, センサ 2) を設置して鉄筋表面のさびの発生をモニタリングできる状態にした. また, センサ 3, センサ 4 は図示された場所に配置し, その場所における水分の状況をモニタリングできるようにした.

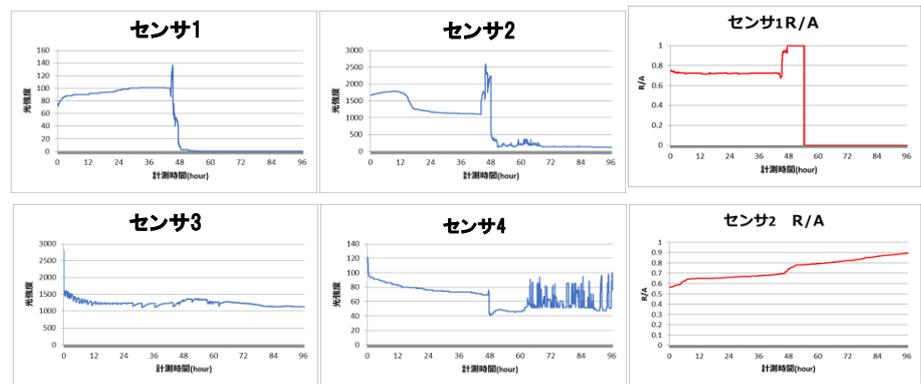
図-4 RR センサが捉えた水分移動とさびの発生

供試体を水槽内に設置して計測を開始し, 40 時間後に電食を開始した. 図-4 に計測開始から 96 時間後までの計測結果を示す. ここで, センサ 1 R/A やセンサ 2

R/A のグラフは Fiber 2 が捉えた光 L5 の総量を A としたとき, その中に含まれる赤の光の強さ R の比を表し, さびの発生を表現するインデックスとしてプロットしている. 鉄筋に接する形で設置しているセンサ 1・2 については供試体の中心部に存在しているため, 水の侵入が遅れている. 特にセンサ 2 の光強度が減少し始めたのは 12 時間経過してからであることが分かる. また, センサ 1, 2 に関して, 40 時間経過したあたりで光強度が上昇し, その後急激に減少するといった変化が見られた. これについては, 電食試験が 40 時間後に開始されており, そのときに鉄筋表面から発生した気泡が RR センサの先端部分に接触することで光強度が上昇したと考えられる. その証拠に, より鉄筋に近いセンサ 1・2 の上昇量がセンサ 3・4 に比べて大きいことが挙げられる. その後, 光強度は急激に減少するが, これは電食試験の進行に伴って鉄筋が膨張し, その膨張圧から供試体にクラックが発生し, そこから水が浸入したためと考えられる. 電食実験の前後における RR センサの状況を確認したところ, 実験終了後に供試体を破壊して撮影した様子から, 光ファイバーの先端がさびの発生をしっかりと捉えていたことが確認できた. これはセンサ 1 の R/A の値が実験開始後 40 時間のところから急激に増大していることでも確認できる.
