土砂災害調査における調査支援システムの開発（その4）

— 構造物の点検調査におけるRTK受信機の測位結果と構造物図面データとの比較 —

中電技術コンサルタント（株）河川本部 正会員 ○河井恵美，荒木義則，非会員 猿渡雄二

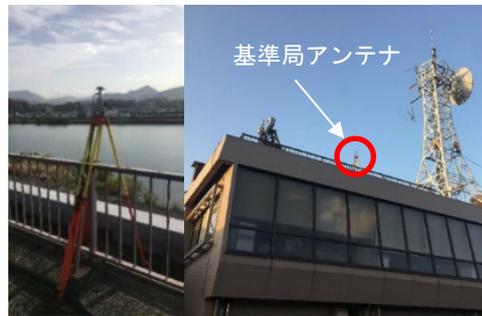
図-1 基準局の設置状況

試行実験を行った災害復旧現場は、平成26年8月20日の広島豪雨災害により土石流の発生した広島市安佐南区八木地区であり、可搬性の優れたマルチバンド受信機（F9P）とシングルバンド受信機のM8の2つ受信機を用いた測位性能を確認した。図-1に基準局の設置状況を示す。基準局は、調査現場から約1km離れた国土交通省中国地方整備局八木出張所の屋上に設置した。図-2に移動局の観測状況を示す。移動局となる調査員は、アンテナを取り付けた約2mのポールを持ち、徒歩で移動した。土砂災害調査では、砂防堰堤や治山ダム等の構造物の被害状況や土砂堆積状況等を確認し、調査結果から必要に応じて緊急除石や応急復旧等の作業を行うこととなる。本実験では、治山ダムの堤体の天端を計測し、現況測量図面に測位点が一致するかを確認した。また、砂防堰堤の天端（水通し）・側壁・水叩きの状況を確認するための巡視点検ルートを計測し、設計図面に測位点が一致するかを確認した。

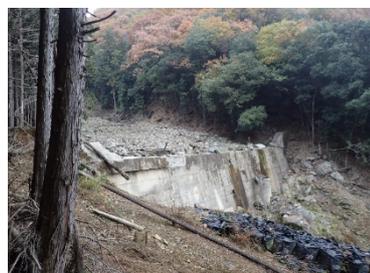
図-3 (a) に治山ダムの外観を示す。平成26年8月20日の広島豪雨災害の際に被害を受けており、図-3 (b) に示すような破損が見られる。土砂災害現場の環境において、シングルバンド受信機では、測位点の飛びが多く、Fix解に収束できない。そのため、マルチバンド受信機の結果のみを示す。図-4に治山ダムの下流面端部の測位結果を現況測量図面上に重ねたものを示す。

(a) 治山ダムの外観 (b) 治山ダムの被災状況
図-3 平成26年の土砂災害によって被災した治山ダム

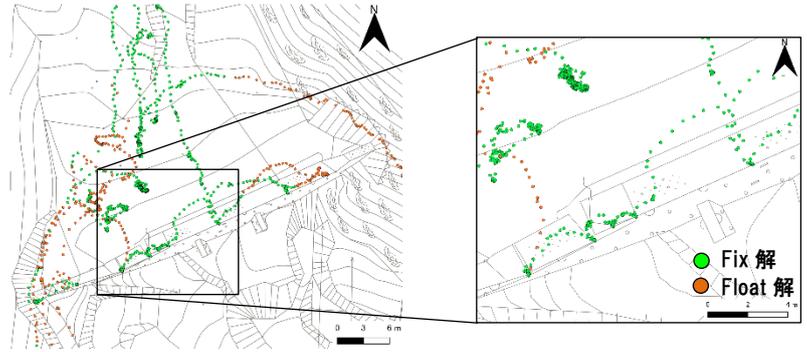
拡大図に示す丸で囲んだ箇所は、気泡管を見ながらアンテナを整準し、治山ダムの下流面端部を計測した地点である。現況測量図面は平成26年8月20日の広島豪雨災害による土砂災害後に作成されており、治山ダムの破損した個所が反映されている。現況測量図面と静止したときの測位点は、ほぼ一致していることを確認した。

図-4 の治山ダムの現況測量図面と本実験の測位結果（平成26年の土砂災害後）

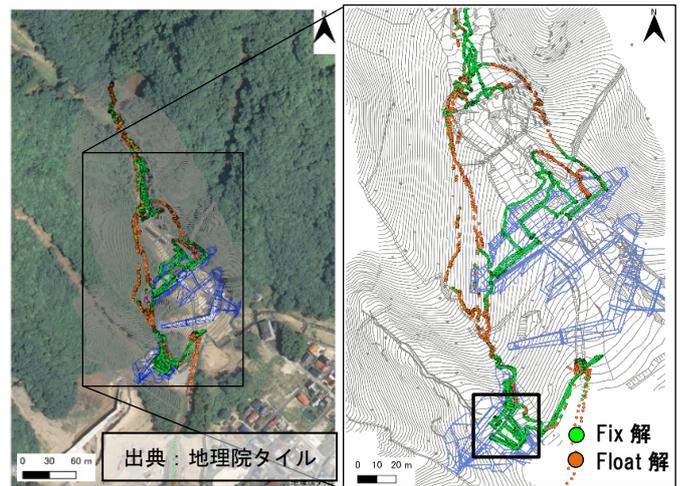
平成26年8月20日の広島豪雨災害後に砂防堰堤が新設されており、砂防堰堤の巡視点検ルートを歩いて計測した。図-5の左図は、撮影時期の関係から航空写真（地理院タイル）には新設された砂防堰堤が写っていないため、設計図とマルチバンド受信機による測位点を重ねて表示した。また、右図は砂防堰堤の周辺を拡大したものを示した。測位点は、飛び点もなく徒歩で歩いた巡視ルートとよく一致していることが確認できた。

図-5 砂防堰堤の設計図と本実験の測位結果

また、図-5（右図：左下黒枠囲み部）の砂防堰堤の部分拡大したものを図-6に示す。図-6には、設計図と測位点の関係に加えて、別途開発した土砂災害調査効率化アプリで撮影した砂防堰堤の点検写真（水通し底面部、側壁頂部、堰堤下流面の水叩き端部）を示している。撮影写真には、属性情報としてマルチバンド受信機で測位した座標が自動取り込みにより付与される。

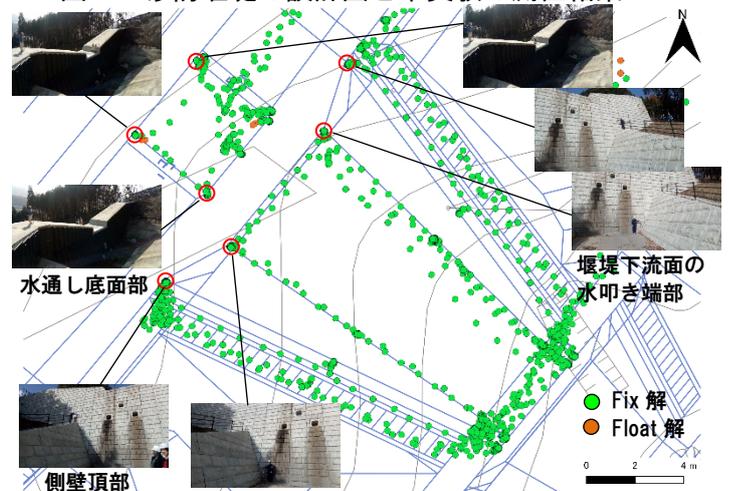
図-6 構造物端点のRTK測位結果
