## 斜張橋ケーブル点検ロボットを用いた斜材保護管点検の実証試験

三井住友建設（株） 正会員 ○塩崎 正人  
 三井住友建設（株） 正会員 藤原 保久  
 （有）テクノフラッシュ 車田 茂美  
 山口大学大学院 正会員 河村 圭

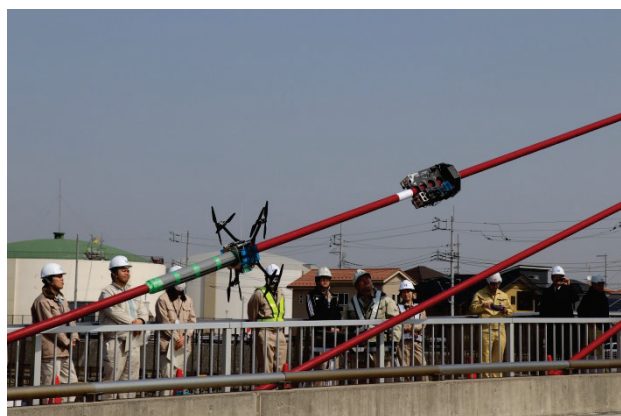
写真－2 検証試験での動作状況

検ロボットの検証試験を行った（写真－2）．使用した斜材の角度は15.4度，長さは12.8m（実測値）である．

実験において昇降ユニットは支障なく動作したが，撮影ユニットに搭載している等速降下装置のブレーキが効きすぎ降下速度が著しく低下した．これは，基礎実験では斜材角度を45度設定していたため，30度近く緩い勾配となったことが影響したものと考えている．
