長期モニタリングによる少数主桁橋の動的応答特性の経年変化と補修工事の影響

Investigation of aging and repair work on dynamic characteristics of a minor girder bridge by long term monitoring

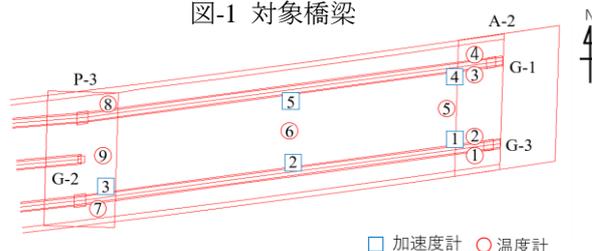
図-1 対象橋梁

対象とした橋梁の外観を図-1に示す。対象橋梁は、2007年に架設された北見市内にある橋長212mの4径間連続鋼合成少数主桁橋である。計測対象の第4径間(支間長35m)は、2主桁となっており、3軸加速度計(JA-70SA)を5基、温度計(RTR-502)を9基設置している。本研究では、加速度計は2016年8月4日から、温度計は、2018年5月16日から計測し、2020年2月20日までの計測データを利用する。加速度計、温度計の配置を図-2に示す。加速度計のサンプリング周波数は1000Hzとし、10分間の測定データを1単位として後述する振動解析を行った。温度計は10分に1回計測をしている。

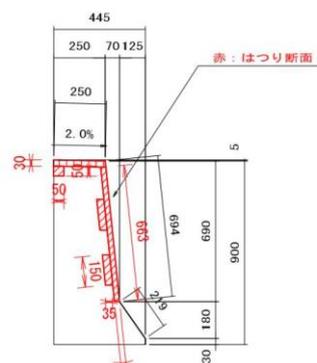
図-3 吊り足場

本橋では2019年9月2日から12月2日の期間でG-1側の壁高欄の補修工事が行われた。図-3に工事期間中に設置された吊り足場を示す。この工事ではコンクリートの剥離が発生している壁高欄に対し、図-4のように表面30~35mmをはつり、断面を修復した。

このような変化は壁高欄のはつりおよび断面の修復により剛性が変化したことが考えられる。補修工事では吊り足場が設置されたため、これによる質量や剛性の増加も考えられるが橋梁全体の質量に対して、吊り足場の質量は小さく、また、吊り足場の単管パイプは連続していないため曲げ剛性にはほとんど寄与していないと考えられる。一方、はつりによる壁高欄の断面減少は中立軸から距離がある水平曲げ方向に影響を与え、振動数の低下として表れたものとして考えられる。

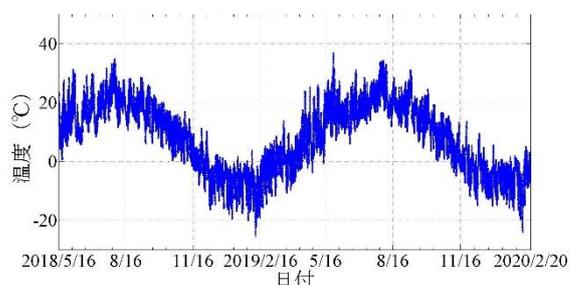
(a) 温度計1(G-3主桁)

部材温度の経年変化を図-5に示す。図-5(a)はG-3側の桁に設置した温度計1、図-5(b)はG-1側に設置した温度計4の計測結果である。南側の温度計1は9月1日から翌年の4月14日まで日射を受けるため温度上昇が大きい。温度計4はアメダス北見観測点の気温²⁾と同様の変動をしている。2018年と2019年で温度変化の傾向は変わらないが各測点での部材温度の年平均は2019年のほうが約1℃高く、アメダス観測値と同様の傾向である。

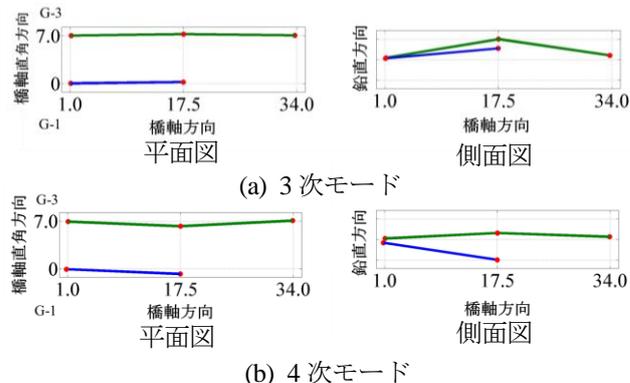
図-5 第4径間のモード図

ペクトルのピークが経時的に変動するため、モードごとに振動数の検索範囲を決め、その範囲内で抽出された卓越振動数の平均を固有振動数とした。このうち低次の4モードについて表-1にまとめ、3次モードと4次モードについてモード形状を図-6に示す。

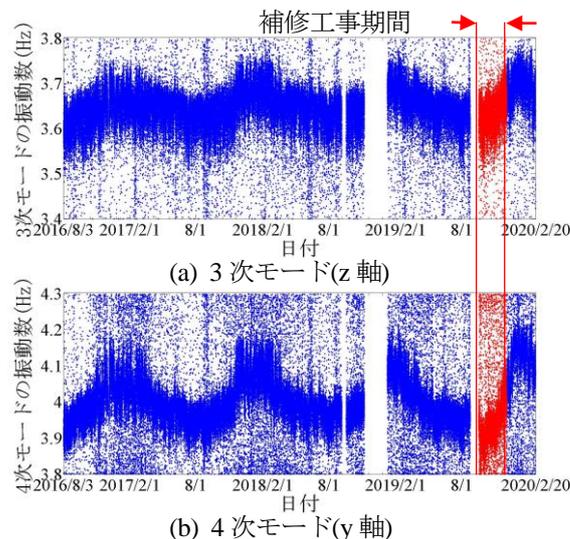
図-7 固有振動数の変動

卓越振動数の変動について、図-7(a)に3次モードでの加速度計5における鉛直方向の経時変化、図-7(b)に4次モードでの加速度計5における橋軸直角方向の経時変化を示す。卓越振動数の年変動は冬季の部材温度低下時に高くなり、夏季の部材温度上昇時に低くなる。さらに、図-8に補修工事期間中の2019年9月21日から11月6日とその前年、図-9に補修工事後の2020年1月10日から2月19日とその前年の温度計1の温度に対する卓越振動数の関係を示す。鉛直曲げモードとなる3次モードでは該当期間での卓越振動数による回帰直線は概ね一致した。一方で4次モードのように橋軸直角方向に卓越するモードでは、補修工事期間では0°Cで卓越振動数が前年より0.063Hz低下し、補修工事後については0.040Hz上昇していた。
