地理情報システムを用いた北海道道路橋の塩害進行の分析

北海道大学大学院 ○学生員 渡辺 陸
北海道大学大学院 フェロー 横田 弘

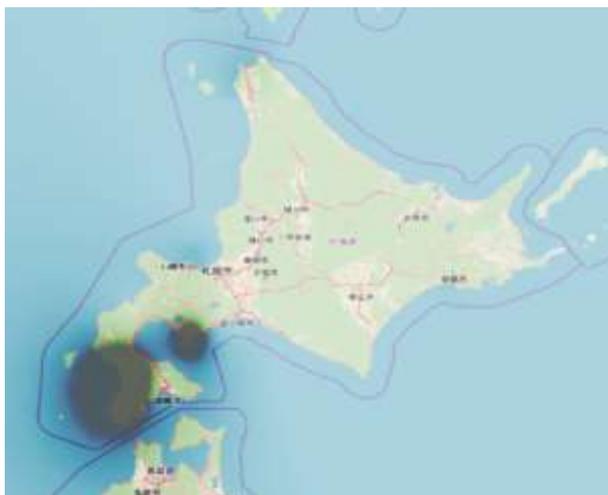
図-1 塩害ハザードマップ

実際にそれらの数値を用い、内挿処理を行って得られた塩害ハザードマップを図-1 に示す。道南エリアが一番大きな円ができています (点数 80 点)。また、室蘭市周辺の胆振地方にも大きな円ができており、このエリアの数値は 66 点であった。他のエリアでは両者の点数よりも小さかったので、これら 2 つのエリアにおいて塩害傾向が顕著であると推測できる。塩害は沿岸部において、塩化物イオンを含有する風がコンクリート構造物に吹き付け、その後鉄筋まで浸透し、鉄筋が腐食する現象である。今回、アメダスデータと GIS を使

次に、塩害ハザードマップにおいて、図-1 に示した黒い円の内側に位置する橋梁の中から、コンクリート標準示方書³⁾を参考にして、海岸線より 1 km 以内に存在する場合に塩害の可能性のある橋梁として抽出した。その場合の健全性ごとの道路橋の数量を整理した結果を図-3 に示す。判定区分 III の橋梁が一番多い結果となり、全体の 48% を占めていることがわかった。

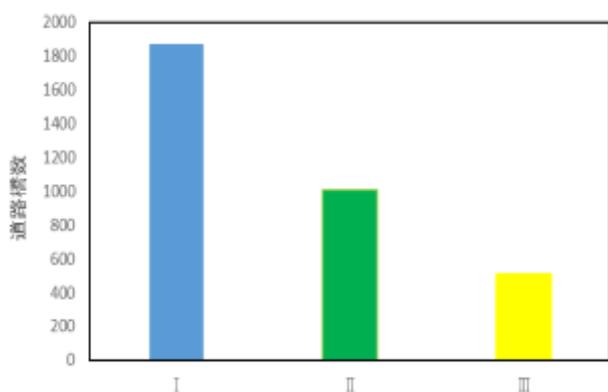
図-2 道路橋の健全性判定区分ごとの内訳

対象とした道路橋の健全性判定区分ごとの数量を整理した結果を図-2 に示す。判定区分 I の橋梁が全体の 55% を、判定区分 III の橋梁は全体の 15% を占めている。
