地方自治体での利用を想定した道路路面の画像計測装置と健全度評価システムの構築

2. 路面の画像計測装置の改良

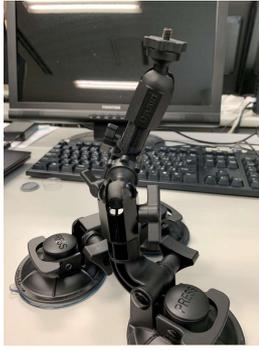
図1 カメラを固定するための器具

本研究では著者らが開発した既往の画像計測装置²⁾の問題点を克服し、新たな画像計測装置を開発した。既往の装置の問題点としてカメラの重量が大きく頑健な設置治具が必要であるということ、そのためカメラを設置する車両が限られ実用性に欠けるということ、動画から静止画への変換処理時間が長いということが挙げられた。そこで本研究では図1、図2に示すような固定治具と小型カメラを新たに導入した。この治具は吸盤による三点固定が可能なのであるため、基本的には計測のための車両を問わずどのような車両に対しても設置が可能である。また、カメラはFLIR製Blackfly S USB3.1出力カメラであり、USB接続のみで電源を確保し、パソコンに静止画(1200万画素の8bitグレースケール画像、10fps)を転送することができる。さらに図3のようなGPSロガー(ビズステーション製DG-Pro1RW)をカメラ付近に設置し、画像取得と併せてGPS情報をBluetoothによりパソコンに転送・記録した。カメラ・その他装置全てを含む費用は70万円ほど(既往の装置では140万円)となり、改良により実用的な画像計測装置となった。

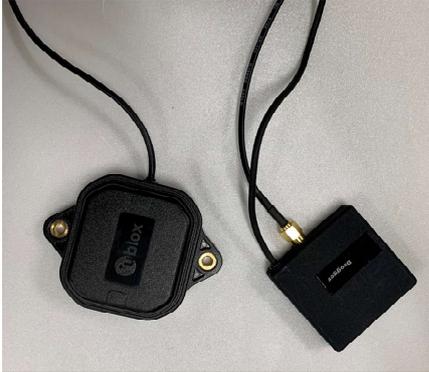
図3 本研究で使用した GPS ロガー

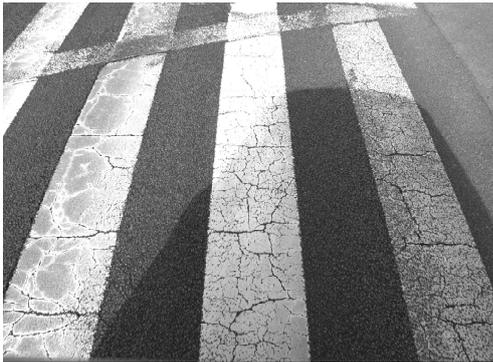
図5 撮影した路面画像の例

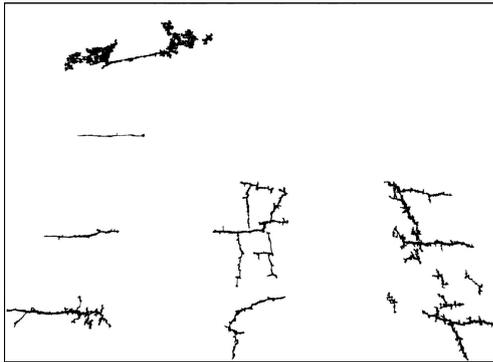
図7 クラック抽出フィルタを適用した結果画像の例

本研究では、上述した補正後の路面画像を対象として、遺伝的プログラミングを基にした並列型画像フィルタ自動生成システム^{2),4)}を利用し、クラックを抽出する画像フィルタを構築した。補正画像に対して、構築したクラック抽出フィルタを適用した結果を図7に示す。図7をみると、背景領域や影領域がクラックと誤認識されることなく、主要なクラックを抽出できていることがわかる。

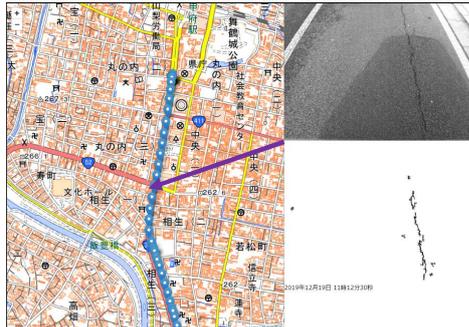
図9 地図上へ画像を表示した例

最後に、路面画像と並行して取得したGPS情報(「時刻」、「緯度」、「経度」)を用いて、原画像およびクラック抽出画像を地図上に表示させるシステムを構築した。図9にシステムでの表示例を示す。原画像とクラックを抽出した画像を並べて表示することで路面の状況が視覚的に明らかになった。今回は約55mに1枚の間隔で画像を表示させたが、その間隔等も再検討し、最終的には県や市などの地方自治体が路面の維持管理を行う際に、補修が必要な箇所の優先順位を決める参考資料として提供する。

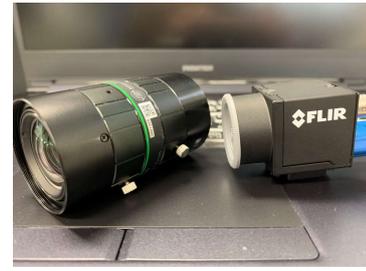
図2 本研究で使用したカメラ

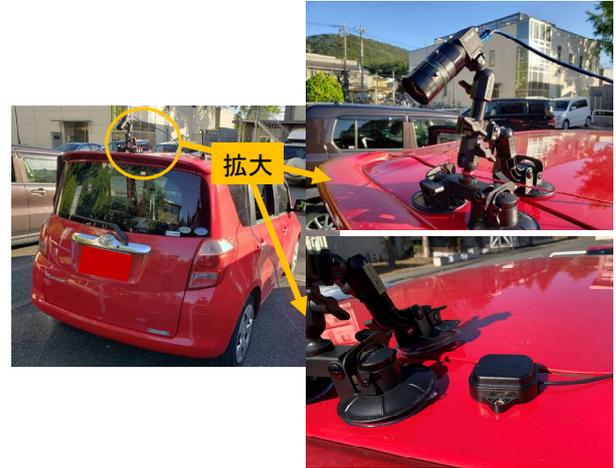
図4 画像計測装置の全体図

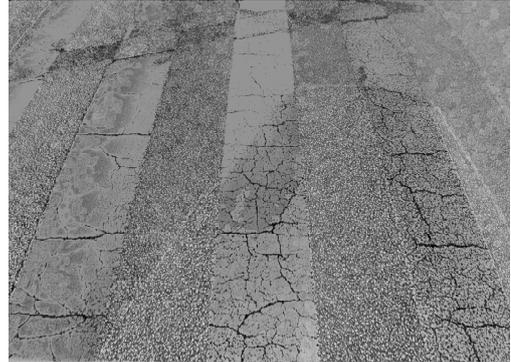
図6 補正画像の例

実際に道路路面を撮影して得られる画像は、気候や時間帯により、様々なタイプの影が含まれる。そこで本研究では文献3)を参考にして影領域の輝度補正を行った。具体的には始めに、画像全体に対してクロージング処理³⁾とガウスフィルタによる平滑化処理³⁾を行い、クラックを画像から一時的に削除することで補正によるクラックへの影響を小さくした。その後、補正を輝度が近い画素同士で行うためにグループ化処理を行った。このグループ化は階調値を0から一定の数ごとに区切って、それらに属する画素を同じグループとするものである。補正は、原画像に対して輝度の平均と分

散が固定値となるよう補正する処理をグループごとに行った。グループごとに補正を行うことで、輝度がある程度似通ったレベルにある画素群に分類されているため、影領域や背景領域といった模様バランスを考慮した輝度補正が可能となった。
