曲げを受ける当て板補修部に関する実験的検討

1. 研究の背景と目的

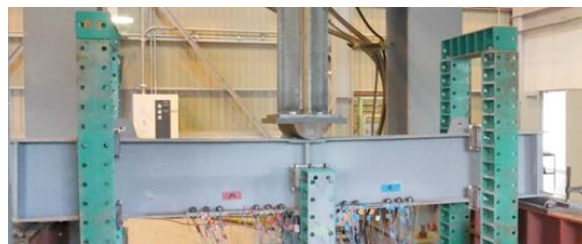
図-3 載荷の状況（高田機工(株)にて実施）

載荷の状況を図-3 に示す。本実験では、桁上面中央部にアクチュエータを用いて単調載荷し、3 点曲げ試験を行った。当て板は死荷重相当（120kN）載荷後に高力ボルトにより締結した。
