## 変状が生じた表面被覆施工コンクリートにおける防水・防食効果と補修方法

(公財) 鉄道総合技術研究所 正会員 ○鈴木 浩明  
 (公財) 鉄道総合技術研究所 正会員 鶴田 孝司  
 (公財) 鉄道総合技術研究所 正会員 上原 元樹

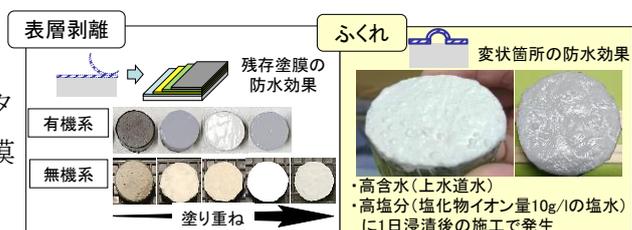
図-1 試験体 A における被覆材の施工状況

はじめに、試験体 A における表面被覆材の施工状況とふくれの発生状況を図-1、試験体作製概要を図-2に示す。

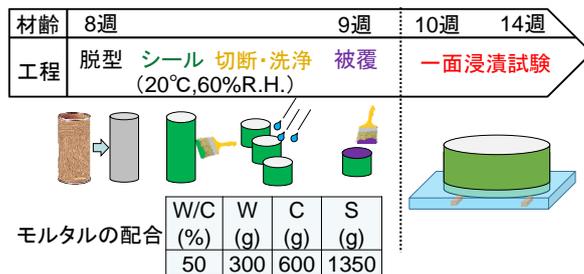
図-2 試験体 A の作製概要

試験体作製後、20℃相対湿度 60%の恒温恒湿室内において、表面被覆材を施工した一面を深さ 10mm 程度水に浸漬させる一面浸漬試験を 28 日間行った。

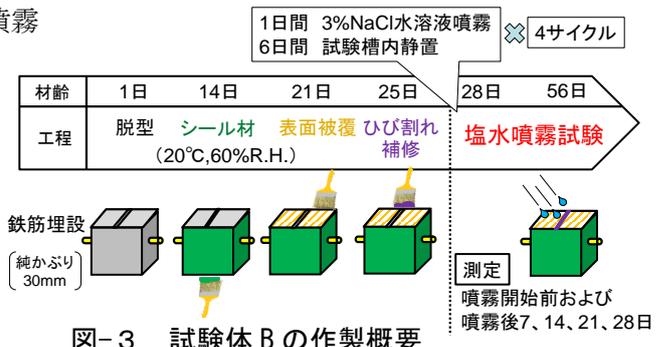
図-3 試験体 B の作製概要

次に、試験体 B における使用材料を表-1、配合を表-2、作製概要を図-3に示す。ここで、試験体 B の塗膜割れや模擬ひび割れは幅 0.2mm、深さは鉄筋に到達する 35mm とした。ひび割れは、純かぶり 30mm とした鉄筋と直行する方向に鉄板をコンクリートや被覆材中に介在させ、一定時間後に除去し導入した。また、表面被覆材の種類は、有機系、無機系の2種類とした。ひび割れ部の補修は、一般的にひび割れ補修材として用いられる材料2種類の他、表面被覆材を全工程、もしくは上塗り材のみ(省工程と記す)を用いて実施した。その後、3%塩化ナトリウム水溶液の1日間の噴霧と6日間試験槽内静置を1サイクルとした塩水噴霧試験を4サイクル行った。

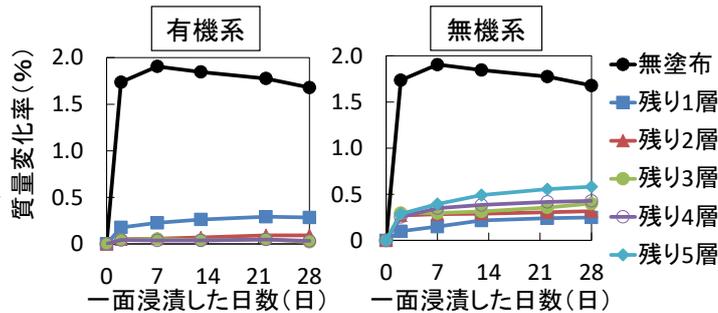
図-4 表層剥離を模擬した試験体Aにおける質量変化率

図-4に表層剥離を模擬した試験体Aの、一面浸漬試験における質量の測定結果を示す。有機系もしくは無機系の被覆材を施工した場合、塗膜が1層でもあれば質量変化率が小さくなり、水分浸透が抑制されることがわかった。ただし、無機系では塗膜施工層が残存する場合、質量変化率が增加しているが、これは塗膜自体が水分を吸収したことによる。また、図-5にふくれが生じた試験体Aの、一面浸漬試験における質量の測定結果を示す。高含水もしくは高塩分とした試験体へ被覆材を施工した場合、本試験においては無機系被覆材においてふくれが発生し、その質量変化率は、塗膜を乾燥面に被覆しふくれが生じなかった場合と同様であったことから、ふくれが生じても一定の防水効果を持つことがわかった。

以上より、短期の水掛かりに対して表層剥離やふくれが生じてても一定の防水効果を持つことがわかった。また、塗膜割れと鉄筋に到達するひび割れが躯体に生じた場合に鉄筋は腐食傾向となるが、省工程な補修により腐食を抑制できることがわかった。なお、耐久性に関しては今後の課題とする。

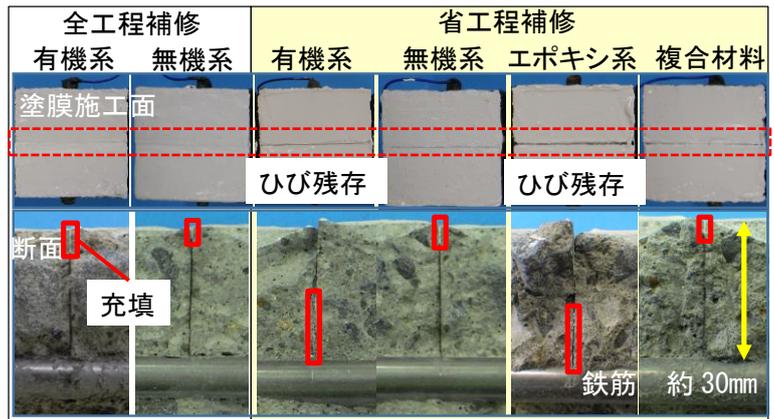
図-6 補修によるひび割れの充填状況

図-6にひび割れに対して鉛直下向きに補修を実施した試験体Bの、塗膜施工面もしくは断面の観察状況を示す。補修材料の種類により充填状況が異なることで、表面のひび割れの残存状況や、ひび割れの開口部もしくは内部の充填状況が異なることがわかった。

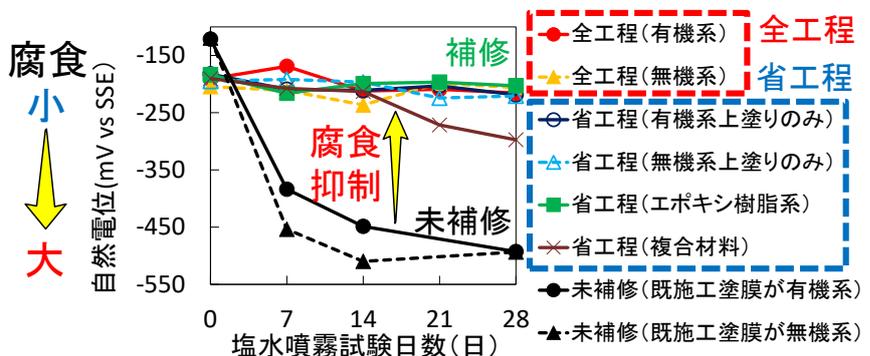
図-7 鉄筋の自然電位の測定結果

図-7に塩水噴霧試験に供した試験体Bにおける鉄筋の自然電位の測定結果を示す。未補修でひび割れが残存した場合は自然電位が卑となり腐食傾向となる一方、省工程とした補修を行った場合でも腐食が抑制されることがわかった。
