海洋環境下に長期間露出した鉄筋の埋設境界部における劣化に関する基礎的検討

五洋建設（株） 正会員      ○正木 徹      東亜建設工業（株） 正会員      田中 亮一  
東洋建設（株） 正会員      竹中 寛      港湾空港技術研究所 正会員      山路 徹  
港湾空港技術研究所 正会員      与那嶺 一秀      早稲田大学名誉教授 フェロー      清宮 理

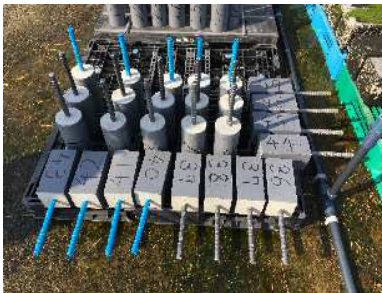
写真 - 1 暴露試験状況

試験体の形状は、鉛直方向に鉄筋を設置してコンクリートを打設した円柱試験体（φ100×200mm）と横方向に鉄筋を設置して打設した角柱試験体（100×100×200mm）とした。試験体はW/C:51%、高炉B種セメントのコンクリートを使用し、鉄筋露出面を除くコンクリート表面にはエポキシ樹脂により被覆を行った。試験体は種別の異なる鉄筋の腐食性状を比較できるように、表-1に示すケースを実施した。鉄筋の埋設境界部に被覆や防錆処理を施した場合の劣化傾向を確認するために、コンクリート打設後に鉄筋露出部に被覆や防錆処理を行った（エポキシ樹脂塗装鉄筋を除く）。また、試験体は海洋環境下の飛沫帯を想定した海水シャワー暴露施設において、3時間/回の海水噴霧を2回/日行いながら半年間暴露した。円柱試験体は打継面を想定した面（暴露面）を上向き、角柱試験体は暴露面を横向きとした（写真-1）。
