汎用ビデオカメラ画像を活用した道路舗装ひび割れ解析の実現場への適用検証

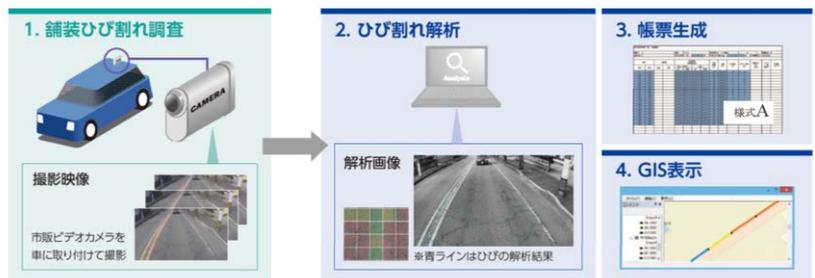
適用した技術は、市販のビデオカメラ(SONYアクションカム)で撮影した路面画像に対して、東芝インフラシステムズ(株)が開発した画像処理によりひび割れを解析し、ひび割れ率を自動算出するものである(図-1)。

図-1 適用した簡易ひび割れ解析技術の概要

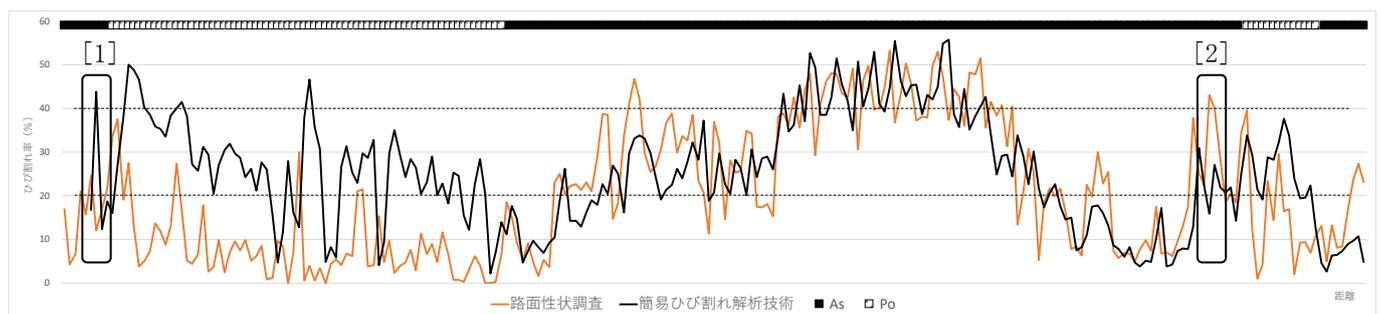
図-2に路面性状調査及び簡易ひび割れ解析技術によるひび割れ率の評価結果を示す。簡易ひび割れ解析技術と路面性状調査によるひび割れ率を比較すると、特に排水性舗装区間ではかい離が大きく、密粒度舗装区間では概ね近い傾向があることが分かる。なお、簡易ひび割れ解析技術は、現状では排水性舗装区間はサービス対象外である。

図-2 通常の路面性状調査車による計測結果(ひび割れ率)との比較

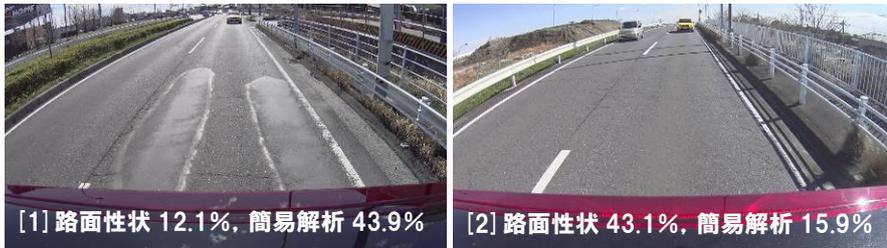
ひび割れ率の評価結果にかい離があった区間(排水性舗装以外)の路面状況を撮影画像から確認した。その一例を図-3に示す。[1]は路面性状調査結果に比べ簡易ひび割れ解析技術によるひび割れ率が高い区間であり、パッチン

図-3 かい離区間の路面状況

グ跡をひび割れと評価するか否かにより結果が異なっているものと考えられる。[2]は逆に簡易ひび割れ解析技術による値が低い区間である。路面性状調査では1mm以上のひび割れを対象としており、細かなひび割れが多い区間ではひび割れ率が高くなるが、簡易ひび割れ解析技術では細かなひび割れまでは抽出できておらず、ひび割れ率評価結果に差が生じていると考えられる。道路管理者が舗装管理や修繕判断に必要となるひび割れの程度も考慮した、ひび割れ抽出精度の検証が必要であると考えられる。

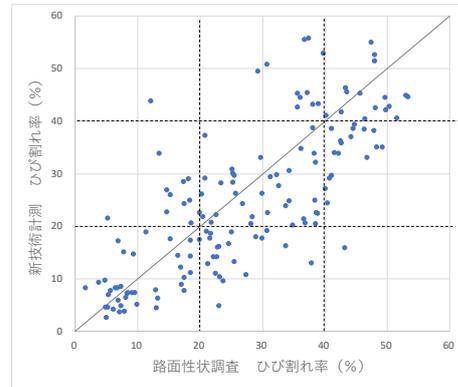
路面性状調査と簡易ひび割れ解析技術のひび割れ率評価の相関係数は0.772であり、相関が高いことが見て取れる(図-4)(排水性舗装区間データは除外)。路面性状調査のひび割れ率との差の平均(平均二乗誤差)は9.6%であった。

図-4 ひび割れ率の相関状況

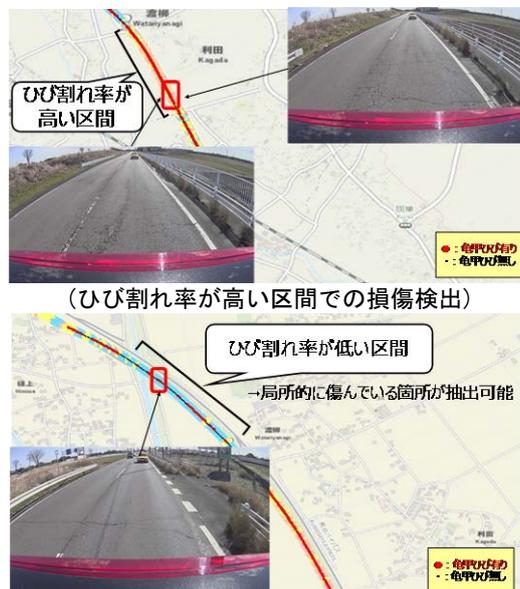
舗装の維持管理場面では、亀甲状ひび割れやポットホールなど局所的な路面状況を確認し、対処判断する必要がある。一方、路面性状調査のひび割れ率は20mや100mを1区間として評価するため、局所的な損傷は値に反映されづらいのが実態である。このニーズに対し、局所的な損傷を検出する機能を用いて、対象区間の損傷検出を試みた。結果の一例を図-5に示す。ひび割れ率が高い区間では、局所的な損傷も多く検出されており、同じ健全度区間の修繕優先度・緊急度の評価などへの活用が考えられる。また、ひび割れ率が低い区間でも局所的な損傷が検出されている箇所があることから、ひび割れ率では捉えきれない損傷を評価していることを確認した。

図-5 局所的な損傷の把握状況例
