## ドライブレコーダー画像を活用した路面損傷箇所抽出

東芝インフラシステムズ株式会社 社会システム事業部 正会員 ○米川 陽子  
 東芝インフラシステムズ株式会社 社会システム事業部 正会員 熊倉 信行  
 株式会社デンソーテン コネクティッド事業本部 非会員 宮崎 英明  
 株式会社デンソーテン コネクティッド事業本部 非会員 桂井 聡

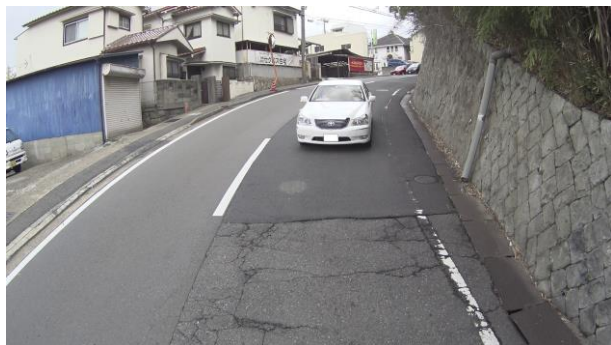
図1. 市販ビデオカメラ（車両屋根・リア）

一例として、同一車両に搭載した市販ビデオカメラおよびドライブレコーダー（廉価グレード）で採取した路面映像の画像比較結果、および本ツールの解析結果を以下に示す。学術講演会では、他機種（ドライブレコーダー（標準グレード））での適用性検証や設定変更等による画質向上検証の結果を報告する予定である。

画像比較の結果、市販ビデオカメラに比べて、ドライブレコーダーの画像はフロント・リアともにひび割れが不鮮明ではあるが、リアの画像はフロントよりも車体の映り込みが少なく、路面までの距離も近いことから、路面損傷箇所抽出にはフロントよりもリアの画像が適していることが判明した。

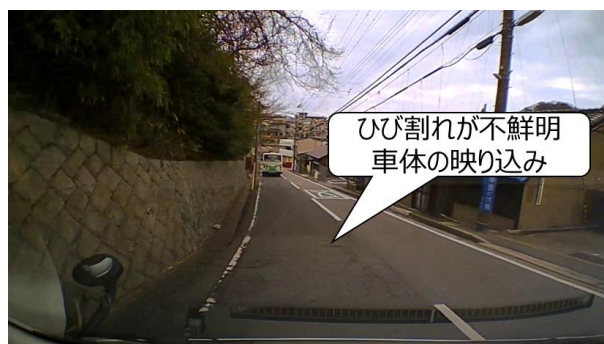
図2. ドライブレコーダー（車内・フロント）

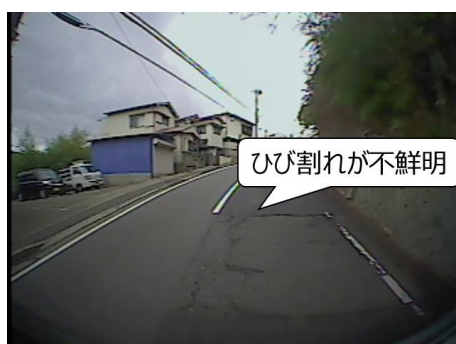
図3. ドライブレコーダー（車内・リア）

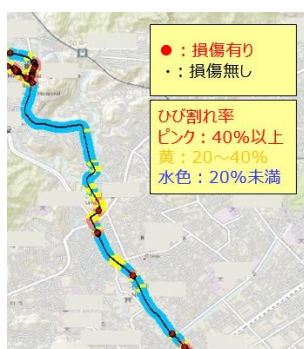
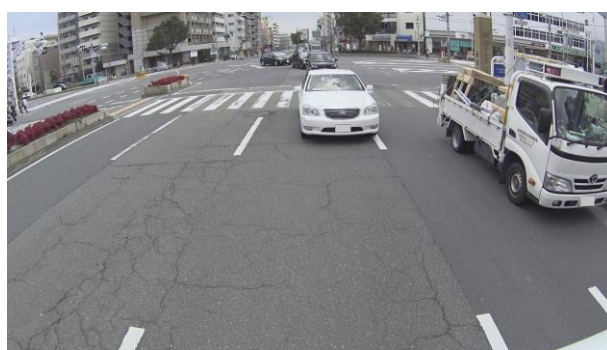
図4. 市販ビデオカメラ画像の路面損傷診断ツールでの解析結果および、損傷有り画像例

次に、路面損傷診断ツールで画像解析を実施した。ドライブレコーダーの画像はフロント・リアともに損傷箇所が抽出されなかった。その原因は、ドライブレコーダーの画像が損傷箇所抽出に必要な画質に達していないことや、路面損傷診断ツールが市販ビデオカメラ用であること等が考えられる。
