## 鋼管杭による鋼管二重仮締切りの施工管理

国土交通省北陸地方整備局湯沢砂防事務所 小木曾 光恭  
佐藤工業(株) 正会員 ○角田 和史 横川 泰希

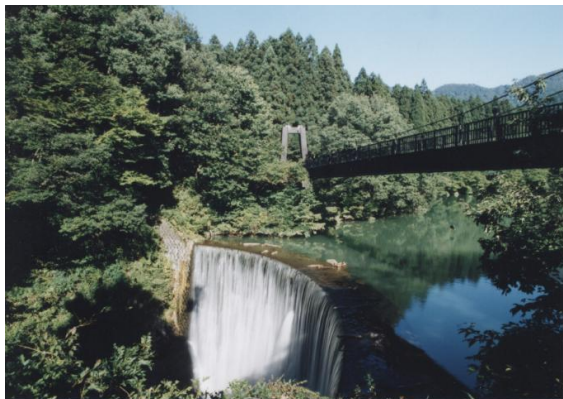
写真-1 大源太川第1号砂防堰堤

昭和14年竣工の大源太川第1号砂防堰堤は、わが国における最も初期のアーチ式堰堤で、平成15年7月には国土の歴史的景観に寄与するとして『登録有形文化財』に登録され、平成23年度には土木学会による『選奨 土木遺産』として認定されている歴史的価値の高い構造物である。

堤高18m、堤頂幅33m、堤体積1600m<sup>3</sup>、天端幅2~3m、堤体構造は、この時代に多用された粗石コンクリート構造で、これは練石積みを型枠代わりに内部に粗石を並べ間隙をコンクリートで充填するもので、この形式の砂防施設の多くは、脆弱箇所が内在するケースがあることが報告されている。

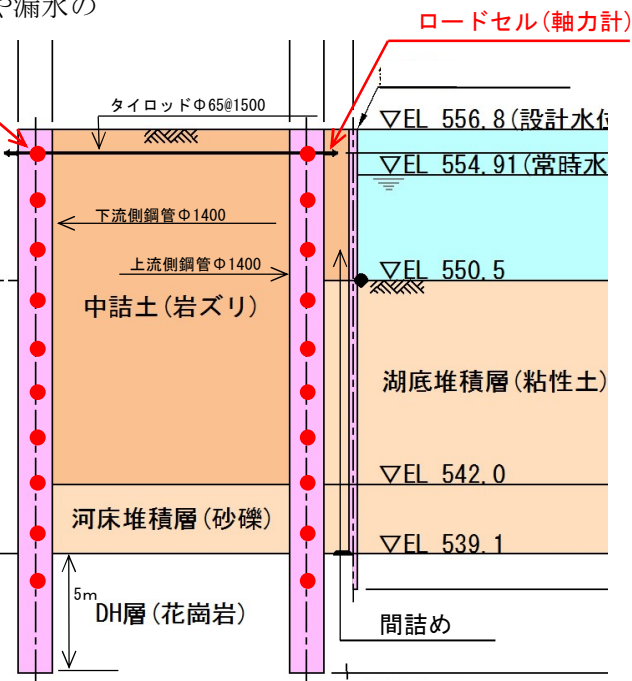
図-3 仮締切り断面図

また、鋼管二重締切りの幅は11mあるが壁高も18mあるので、通常の二重締切りと比べてもスレンダーな形状となっている。

壁高が17.7mと非常に高い継手の無い鋼管杭による二重締切りは過去に前例が無く、締切り内での安全確保のため、動態観測により鋼管杭、腹起し及びタイロッドの実際の挙動を把握し、安全性を確認しながら施工を行っている。

管理基準値の決定にあたっては、施工過程を考慮した2次元FEMモデルで解析を行い、部材に発生する応力度が最終段階で許容応力度になるようなシミュレーションを行い、確定したモデルによる各ステップの変位を変位の許容値とした。一次管理値は許容値の50%、2次管理値は許容値の70%として施工管理を行うこととした。

掘削側の水位を下げた湖底堆積掘削前の杭頭部変位量は、下流側の杭で、58mm~77mmと一次管理値程度、上流側の杭で、10mm程度となっている。

その後、湖底堆積層・河床堆積層の掘削を行い、最終掘削底まで残り2m程度を残すのみとなった2019年12月時点で、下流側の杭で、80mm~92mmと許容値の61%、上流側の杭で、23mm~37mmと許容値の30%となっている。

冬季閉鎖中は、既設堰堤に保護のためアーチ部に均等に荷重をかけておく為、堤内側（堤体と仮締切りの間）に水を張り、堤体の安定を保つこととした。
