鉄道営業線越しに桁を荷揚げした PC 桁架設工事の実績

南海電気鉄道（株） 工務部 工務課 高石工事事務所 重野 博也 松尾 貴行
前田建設工業（株） 関西支店 南海高石作業所 正会員 ○深田 桃子 正会員 小野 稔和

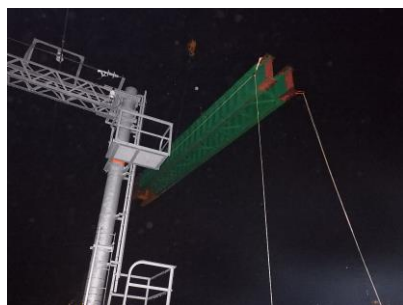
写真-1 架設桁荷揚げ状況①

架設桁は複数に分割して荷揚げし、分割された架設桁は約 7m、重さは約 6t になる。架設桁は下り本線の架空線を越えるまで吊上げ・旋回して所定の位置に降ろすが、介錯ロープも架空線を越さなければならない。そのため地上で介錯ロープを手放した際に、架空線上での吊荷の姿勢制御ができなくなる。

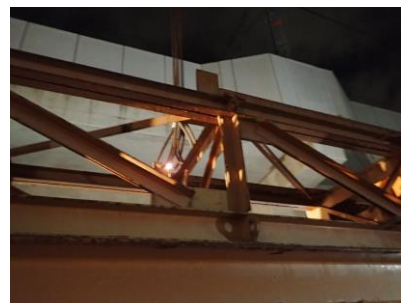
写真-3 火花発生状況

100t オールテレンクレーンで架設桁の荷揚げ作業中、作業者が玉掛けを行うためワイヤーに触れた際、保護具を着用していても触れないほど熱を帯び、またフックから火花が発生した。調査したところ、施工場所から約3km離れた所にラジオの電波塔があり、クレーン作業時にクレーンのブームが大きな受信アンテナとなり、その電波の影響でクレーンに異常電圧が発生することが判明した。なお、今回の電波障害の発生は、クレーンのブームを50m程度伸ばした際に顕著に見られた。クレーン作業におけるトラブルは列車運行支障を引き起こすおそれがあったため、早急に以下の対策を講じた。
