急曲線区間におけるホーム低下工事

東日本旅客鉄道株式会社 正会員 ○佐藤 学
 東日本旅客鉄道株式会社 正会員 岩田裕太
 東日本旅客鉄道株式会社 正会員 武田嘉雄

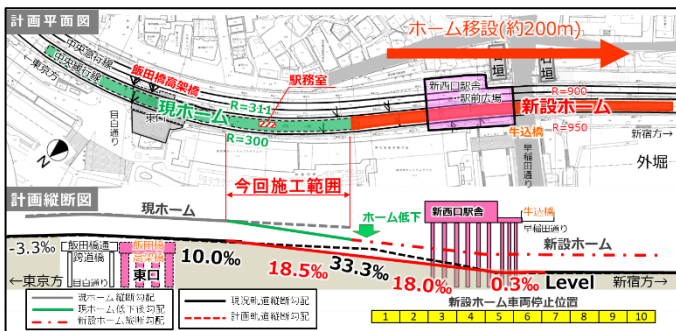
図-1 計画平面図と計画縦断面図

JR 飯田橋駅の現ホームは、 $R=300\text{m}\sim 311\text{m}$ の急曲線部に位置するため、列車とホームとの離隔が大きく、安全対策を進めることが急務となっていた。そこで、ホームを新宿方の曲線半径の緩やかな区間へ移設するとともに線形を変更することにより列車とホームとの離隔を抜本的に解消する工事を行っている（図-1）。新設ホーム予定区間の軌道縦断勾配が急勾配（ -33.3% ）であることから、ホームを移設する前に軌道レベルを低下し、勾配を -18.0% ～ -18.5% まで改良する。本稿では、急曲線区間における軌道低下に合わせて実施した現ホームの低下工事について報告する。

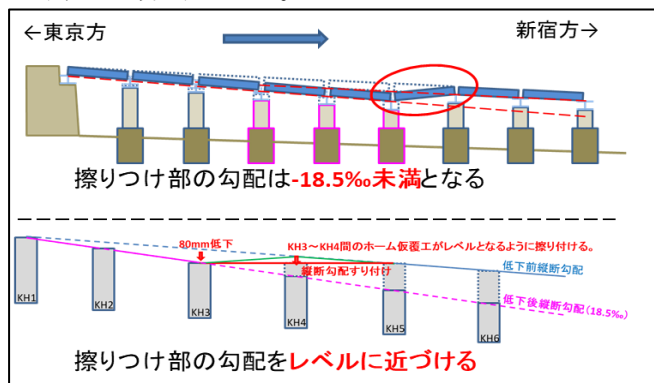
図-6 ホーム低下の方向および擦りつけ部の検討

擦りつけ部のホーム縦断勾配を将来の軌道縦断勾配-18.5%を上限値として管理するため、ホーム低下は東京方から新宿方に向かって行うこととした。さらに、低下期間中におけるお客さまへの影響を考慮し、新宿方のホーム桁を1~2本分調整低下とすることで、逆勾配となる区間がレベルに近づくように計画した（図-6）。

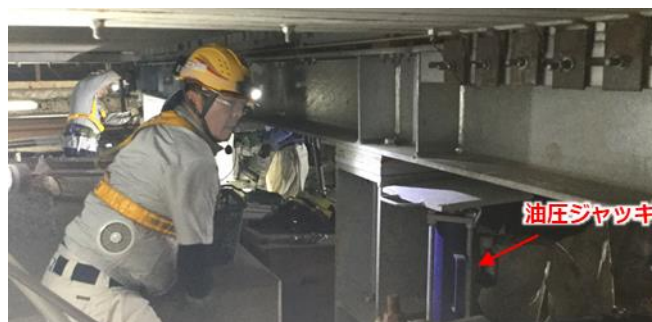
図-7 ホーム低下状況（一般部）
