軌道材料モニタリング装置及びRPA技術を活用したレール波状摩耗自動検知手法の検討

東日本旅客鉄道株式会社 正会員 ○柿崎 慎介
 東日本旅客鉄道株式会社 加藤 貴昭
 東日本旅客鉄道株式会社 岩崎 康太

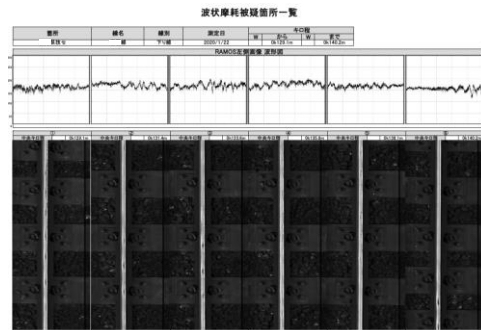
これにより任意の区間において発生しているレール波状摩耗疑い箇所を自動で抽出することが可能となった（図-8）。同システムはレール状態に合わせたレール削正計画の策定や軌道変位進み等との相関分析に基づく保守計画策定といった、これまで実現することができていなかったレール凹凸管理の最適化への活用を期待できると考えている。

図 8 レール波状摩耗自動抽出結果の例
