# 地中障害物を有する営業線直下における『ミリングシールド工法』の実用化について

## 1. はじめに

工事件名：六郷遮集幹線その1工事

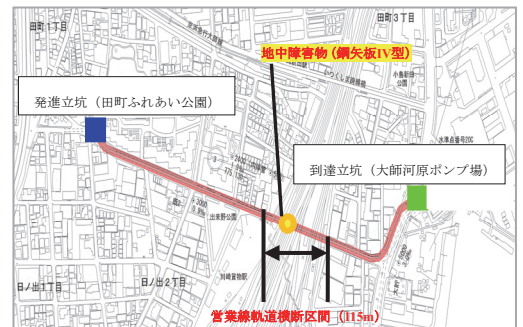
図-1 シールド機面版

当該工事は田町ふれあい公園から大師河原ポンプ場を管きよで結ぶものであり、JR 東日本、JR 貨物線および神奈川臨海鉄道の3社の軌道下を通過する。シールド機が軌道下を通過する際、軌道の沈下を最小限にとどめ、列車運行の安全を確保しなければならない。さらに、軌道敷区間内において、JR 東日本のボックスカルバート築造時の地中障害物（残置鋼矢板IV型）が支障になることが予想され、シールド機による地中障害物撤去が課題とされた。本稿では、図-1に示すシールド機に日本国内初となる地中障害物切削装置を搭載したミリングシールド工法および画像変位計測システムによる軌道計測結果の事例を報告する。
